# 蓬江区棠下镇“4·22”高处坠落一般伤亡 事故调查报告

一、事故发生时间：2021年4月22日9时30分左右

二、事故发生地点：江门市蓬江区棠下镇华盛路与体育路交汇处——保利中心2#楼

四、事故类别：高处坠落

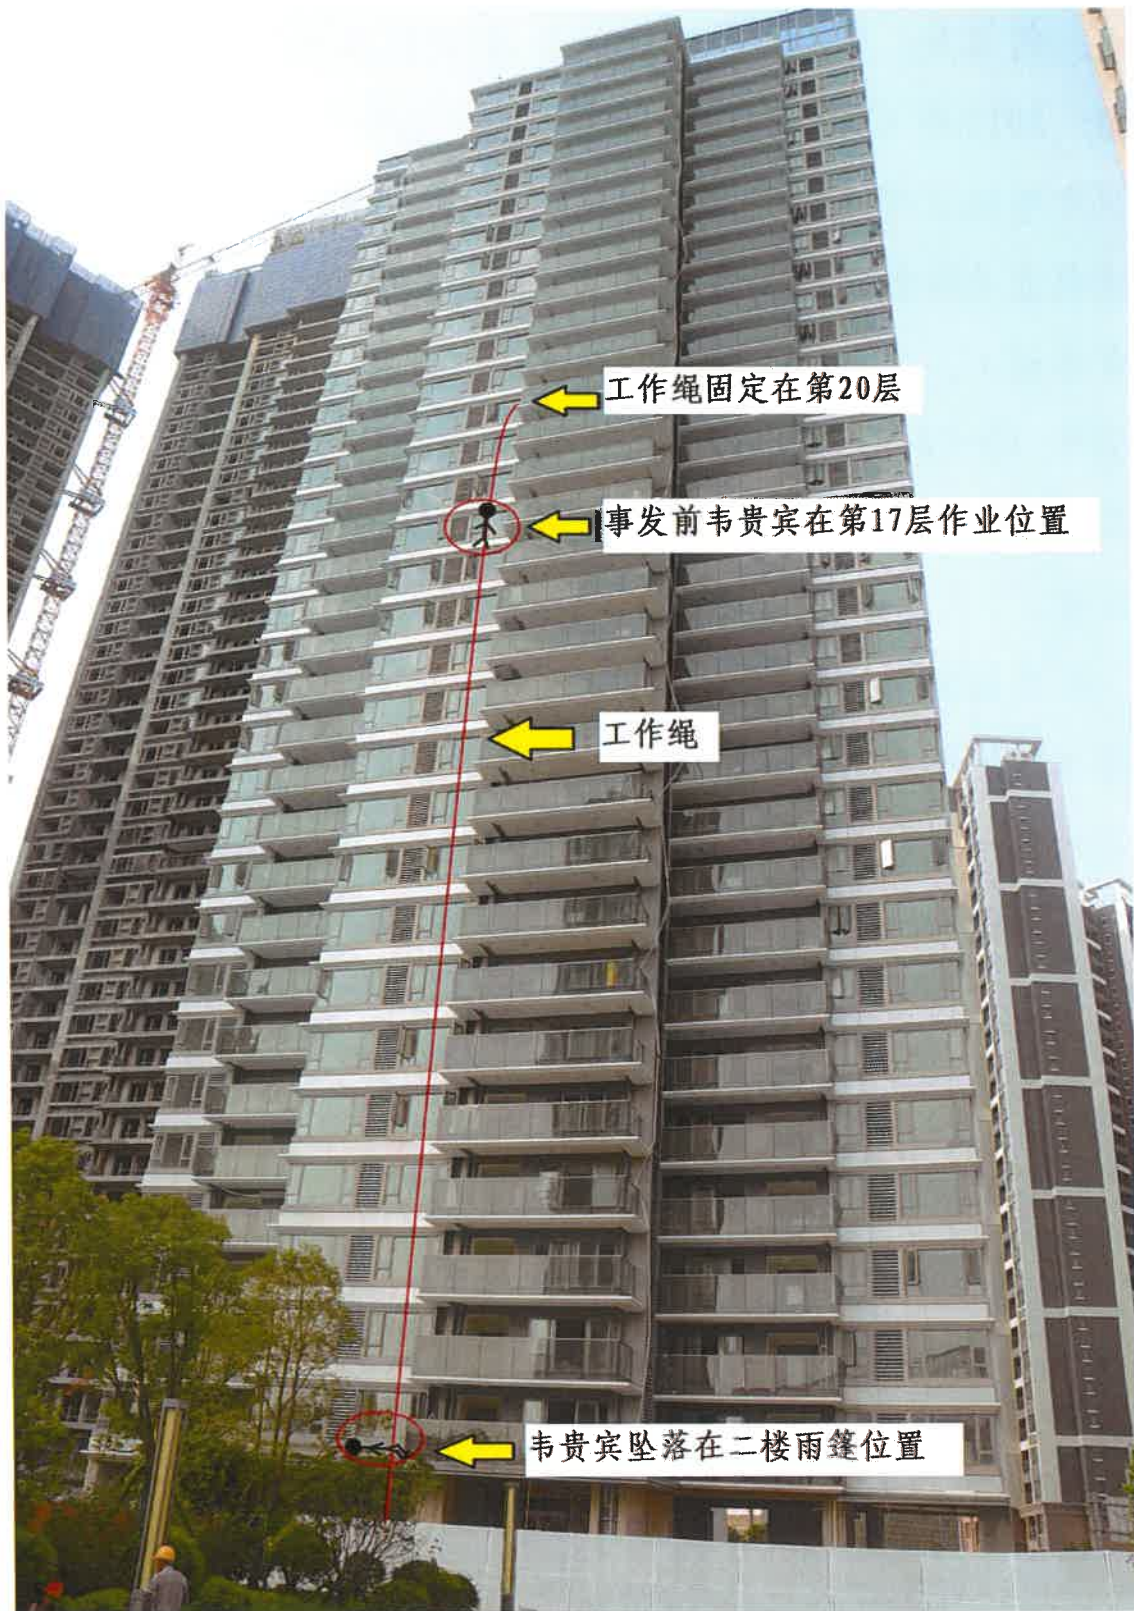
图一 保利中心 2#楼全貌及事发时实况

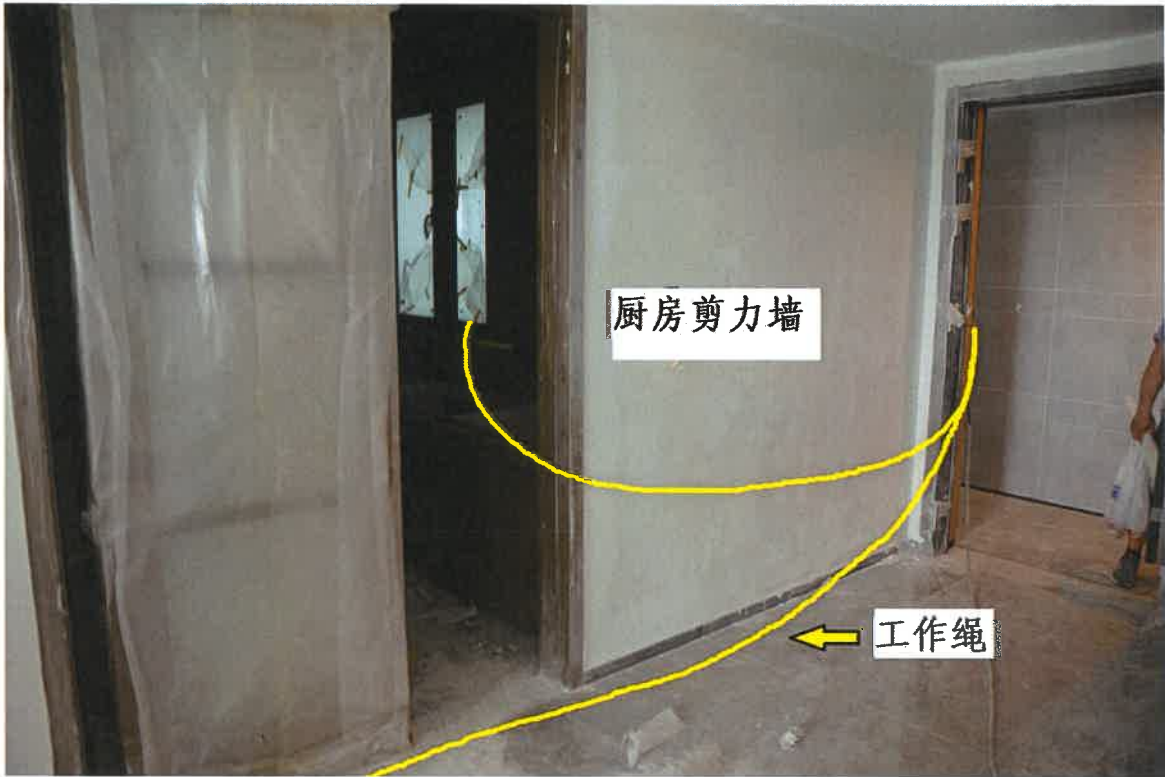
图二 第20层工作绳捆绑固定在厨房剪力墙上的位置

韦某宾安全意识淡薄,对高处作业涉及个人防护装备使用、按规程上岗操作的功能保护作用认识不足,悬吊作业工作绳捆绑固定不牢和“双保险”安全绳保护措施不落实,终因工作绳松脱(无证据显示有其它人为松绑因素)悬空从 17 层楼高坠落至 2 层雨篷顶,是此次事故的直接原因。

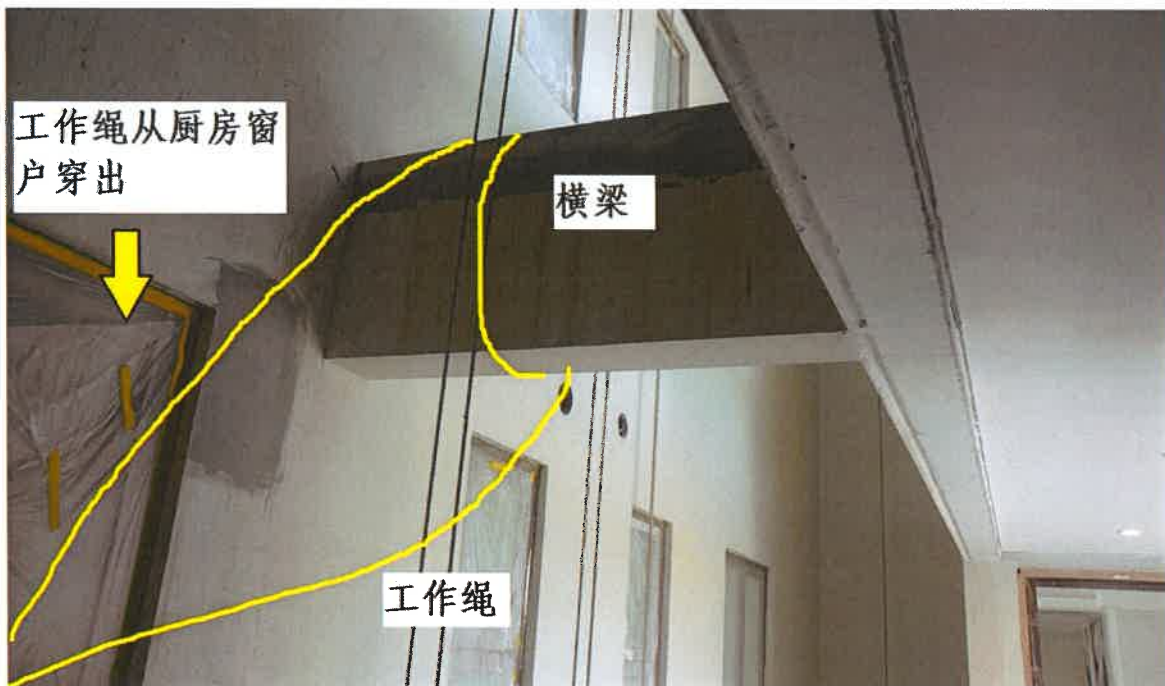
图三 第20层工作绳捆绑固定在厨房窗外横梁上的位置

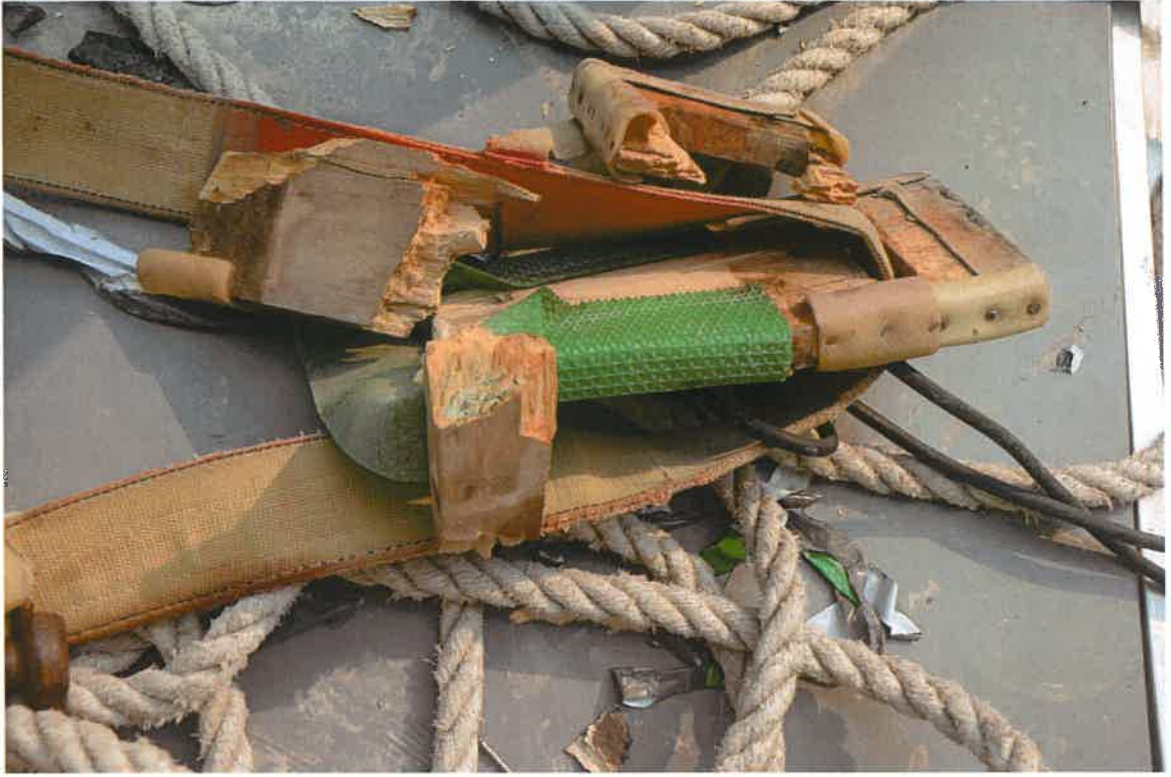
图四 韦某宾高空作业使用的座板

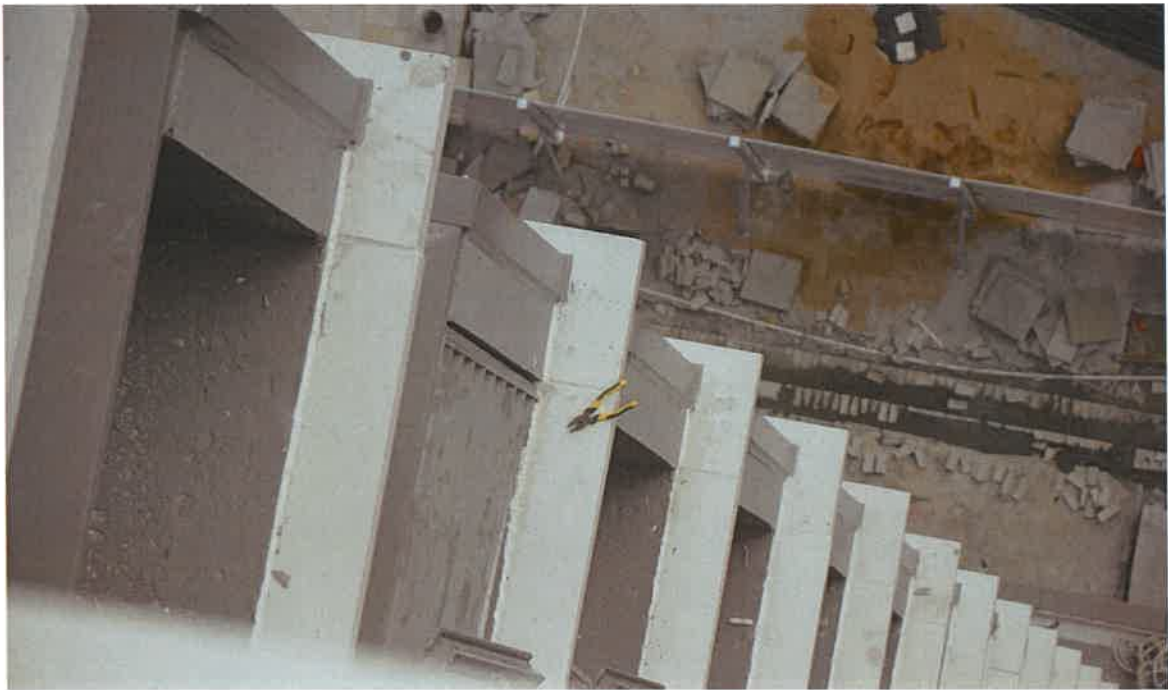
图五韦某宾坠落前在第 17 层检修百叶门时的位置及遗留的工具

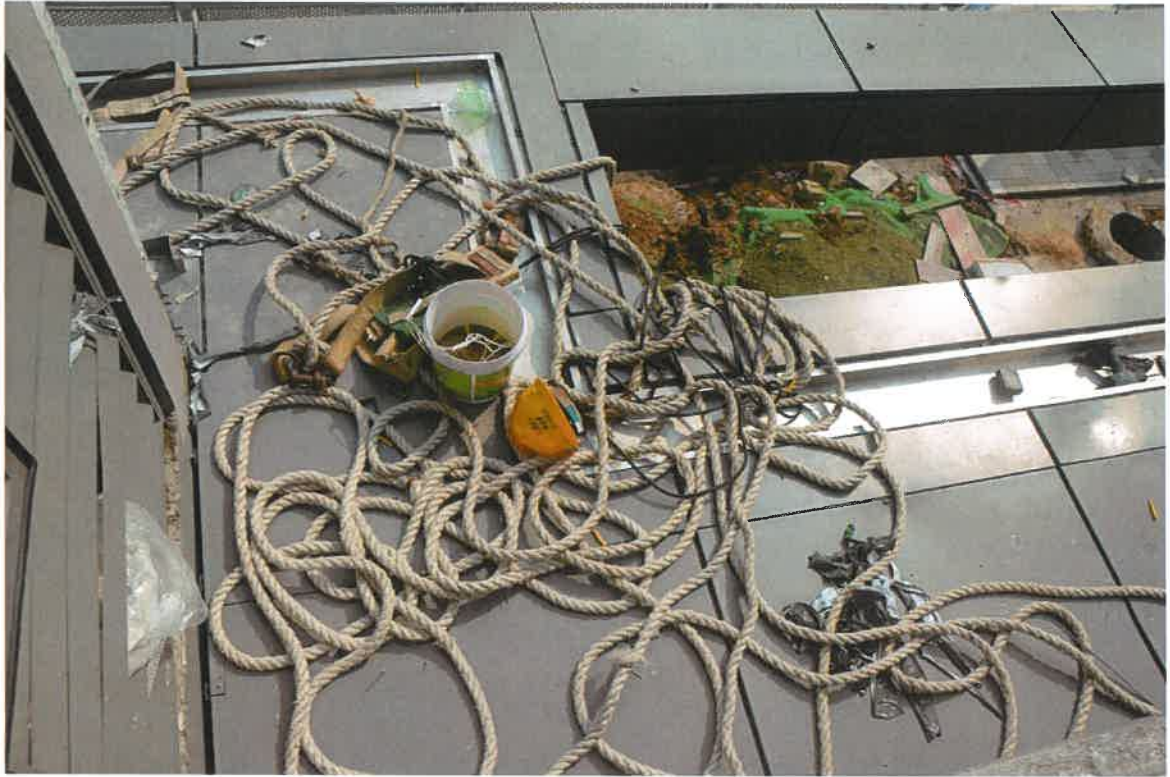
图六 韦某宾坠落二楼雨篷位置及散落的工具

韦某宾连同工作绳、工具桶一齐坠落至 2 层雨棚顶上面(如图六),现场其他工作人员听到坠落声响后,马上赶到 2 层雨棚查看情况,发现韦某宾伤重趴在 2 层雨棚上,身旁是一条散落的工作绳和一些工具,韦某宾当时还能发出呻吟声,现场工作人员随即将韦某宾送往江门市第二人民医院救治,22 日 16 时许,医院宣布韦某宾经抢救无效死亡。
