蓬江区环市街道“6·29”车辆伤害一般 伤亡事故调查报告

（2024年10月21日经事故调查组全体调查人员审议通过）

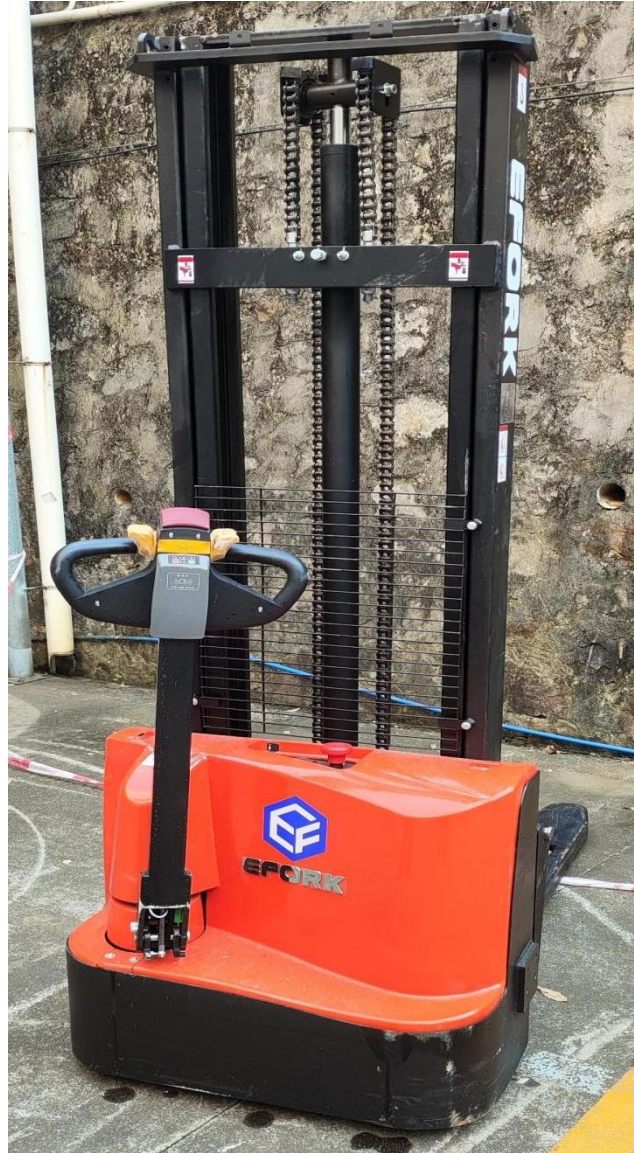
图一：涉事托盘堆垛车

根据《托盘堆垛车倾翻事故调查报告》及其他证据反映，全某的安全意识淡薄，未经特种设备作业人员培训考核，未严格按照事故车辆装卸货物注意事项和载荷要求，违反事故车辆操作规程，事故中操控托盘堆垛车的货叉悬吊一包 1003.2Kg 氯化钙原料（吊点距离门架约 500mm，货叉起升至 3270mm 高度）超载行驶，从而出现“头重脚轻”的情况，行驶过程中由于原料产生摆动，托盘堆垛车整体失稳，最终导致托盘堆垛车倾翻并砸中罗某孙。

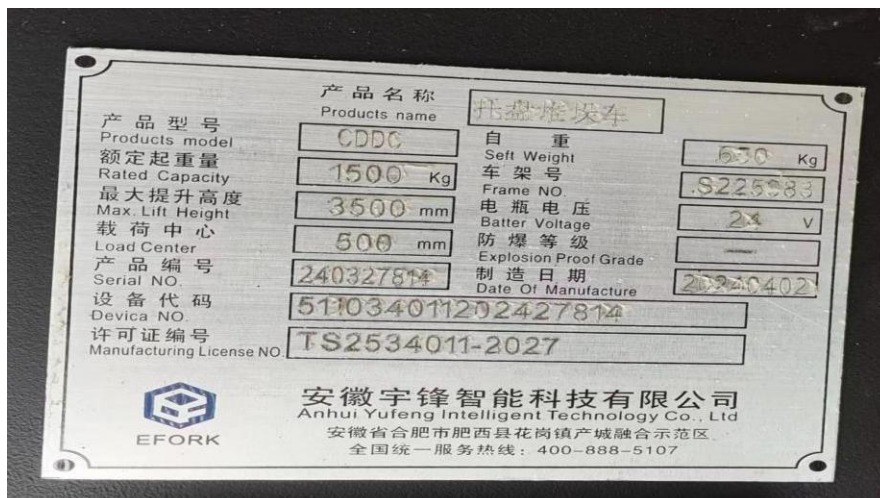
图二：涉事托盘堆垛车铭牌

车辆指叉车。叉车,指可由司机直接操纵(含遥控),通过门架和货叉将载荷起升到一定高度进行作业的自行式车辆,包括平衡重式叉车、前移式叉车、侧面式叉车、插腿式叉车、托盘堆垛车和三向堆垛式叉车。因此,事故车辆托盘堆垛车属于叉车的一个类型,而事故现场另一车辆托盘搬运车则不属于叉车。3.根据《场(厂)内专用机动车辆定期(首次)检验报告》(报告编号: BNE-J02400022),事故车辆检验结论为不合格。具体为检验项目“C1 技术资料审查”中“首次检验资料”不符合(检验报告备注:该场车随机文件的使用维护说明书中载荷曲线图缺起升高度为 $\leq 3500\text{mm}$ 工况时的载荷曲线。同时与铭牌上的载荷曲线图不一致。)。4.根据广东省特种设备检测研究院江门检测院出具的《托盘堆垛车倾翻事故调查报告》指出,倾翻前托盘堆垛车货叉实际抬升高度是3270mm,货叉悬吊原料的点距离门架约500mm。而托盘堆垛车产品说明和载荷曲线图显示,该工况下托盘堆垛车的额定载荷约为600kg。

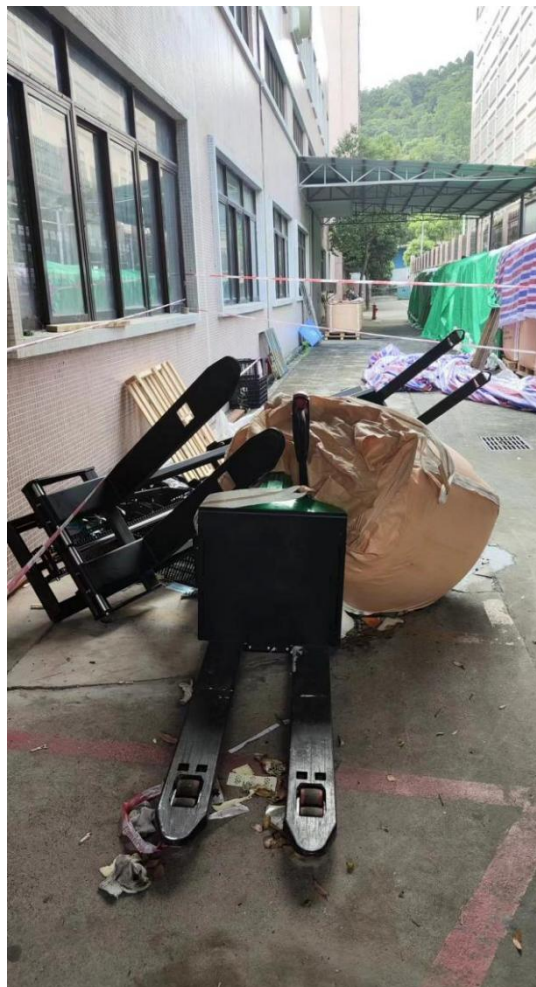
图四：事发地点照片

(五) 事故场所情况: 1.事故发生点位于江门市蓬江区宏兴路86号F幢厂房的盛安辉科技(江门)有限公司后门外公共通道。事故发生点周边有一个摄像头,该摄像头由厂房出租方设置,能拍摄到罗某孙被涉事托盘堆垛车砸中的地点和经过情况。2.根据事发地点厂房规划图,事故发生地点原规划为江门市蓬江区宏兴路86号F幢厂房外公共绿化区域,但实际已硬底化且成为连通各厂房之间的公共通道。3.
