# 蓬江潮连江门市铨涛金属制品有限公司“8·26” 一般机械伤害事故调查报告

2024年8月26日，江门市蓬江区潮连田园路66号3幢自编28号发生一起机械伤害事故，造成一名工人死亡的安全事故，直接经济损失约120万元。

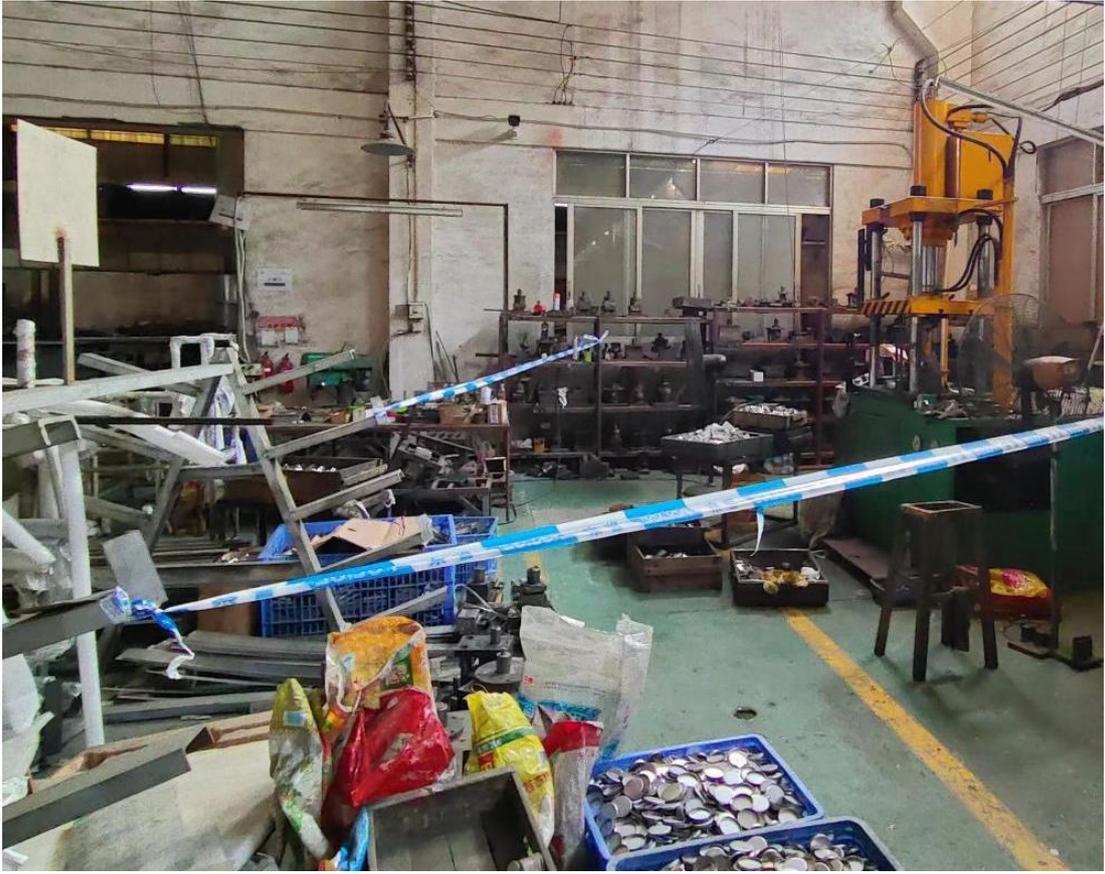
图 1 发生事故的车间内部情况

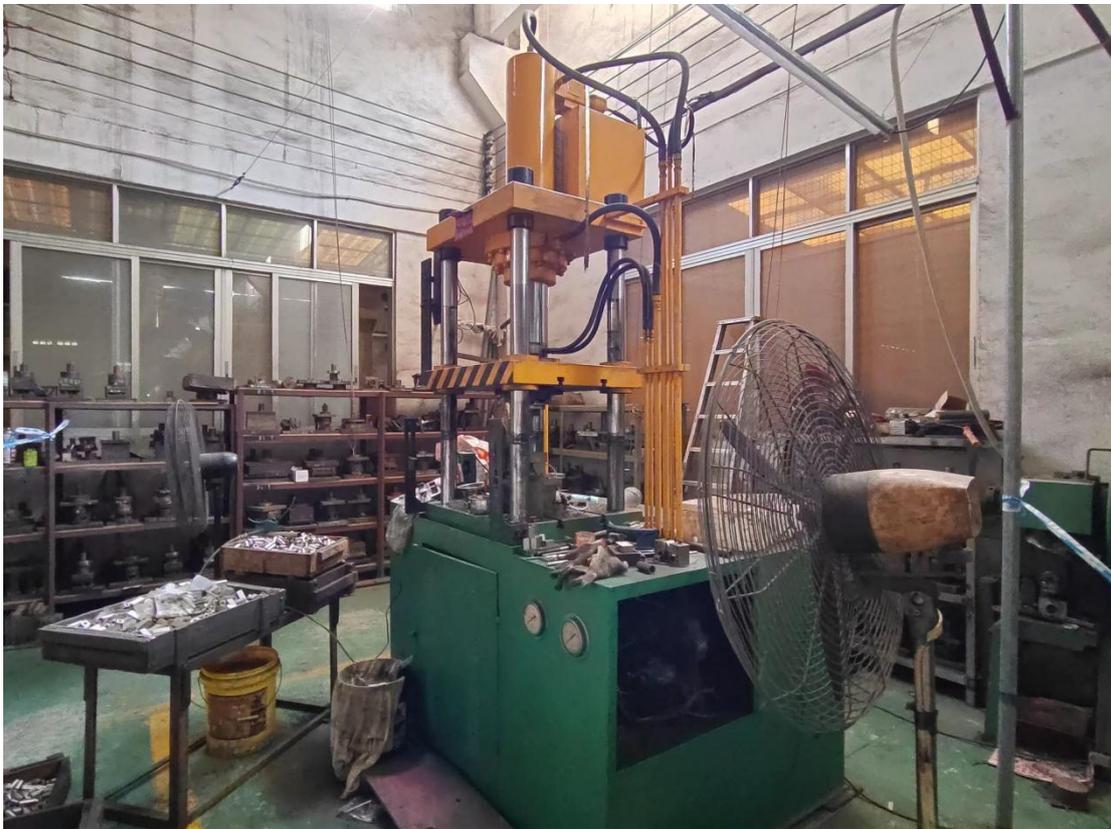
图 2 发生事故的具体车间位置

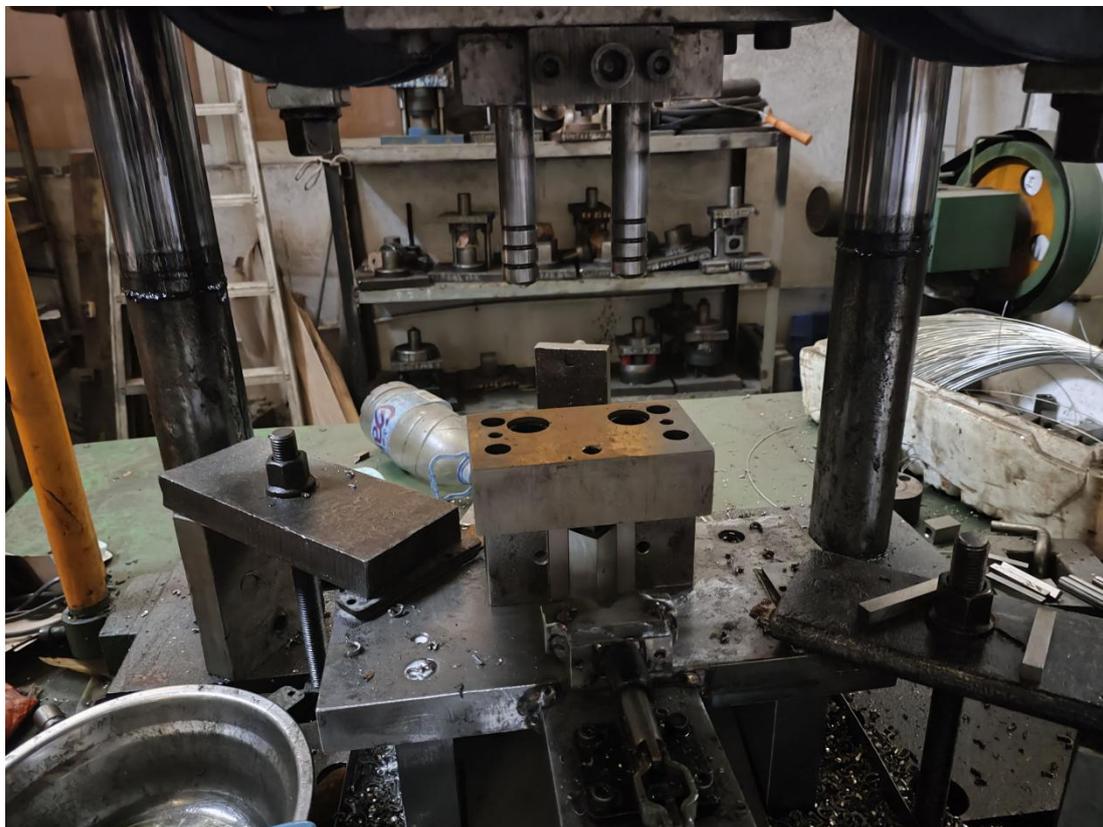
图 3 调试的冲压应用模具

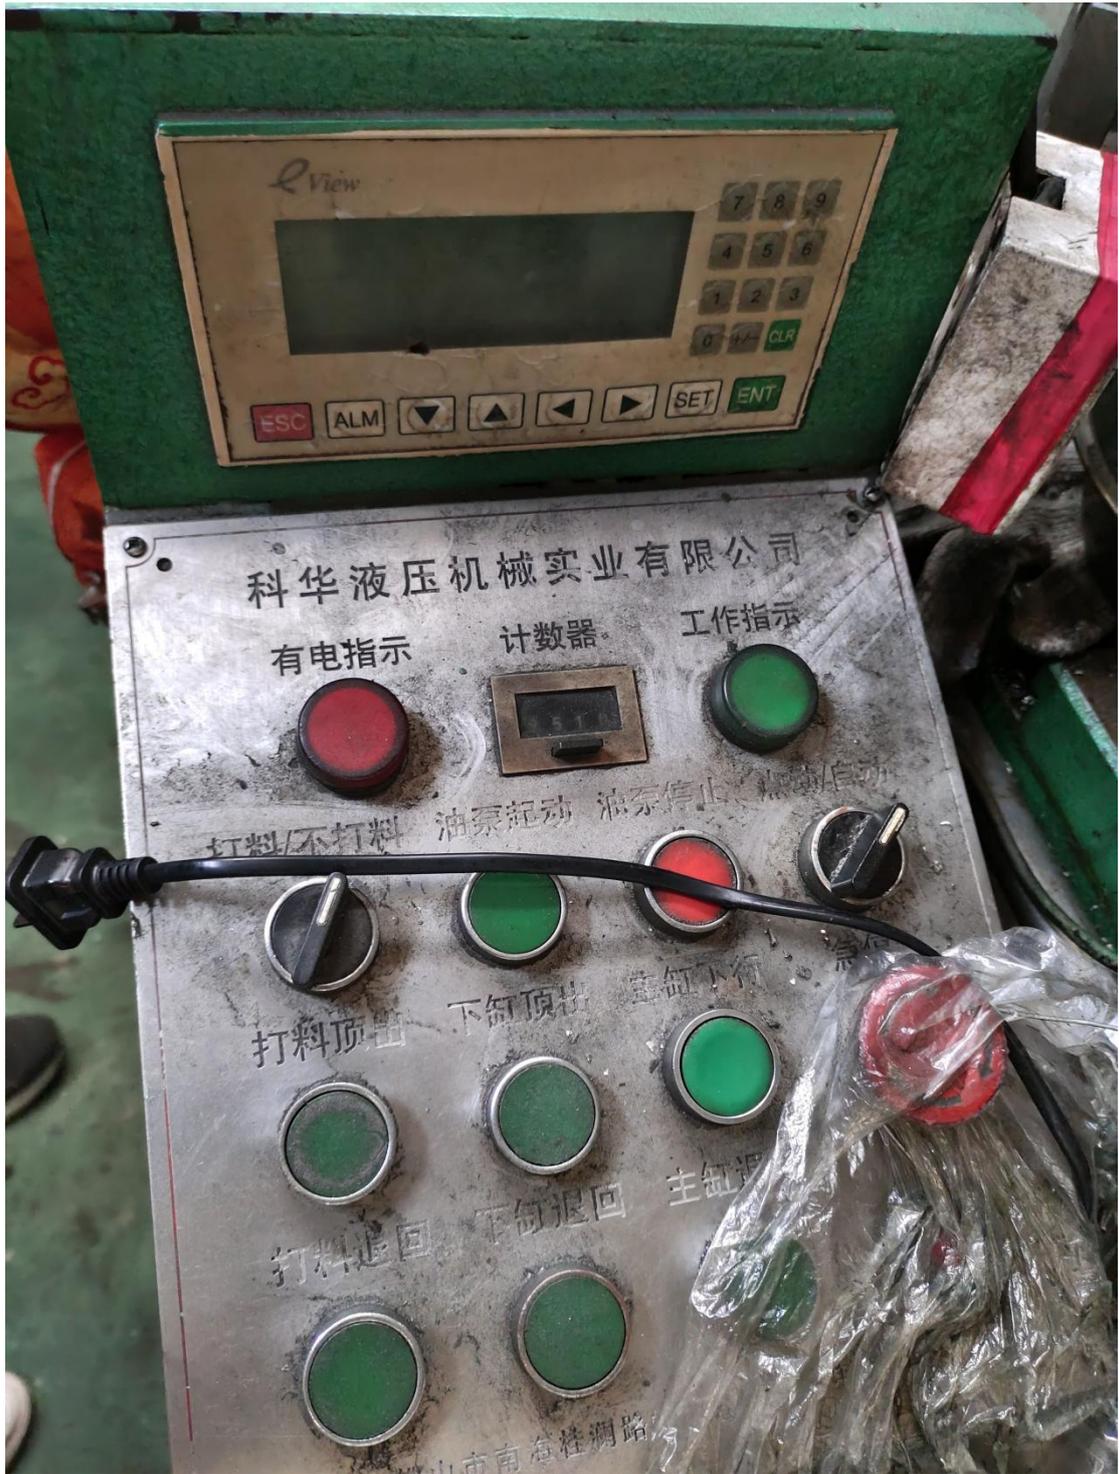
图 4 发生事故的四柱液压机操作面板

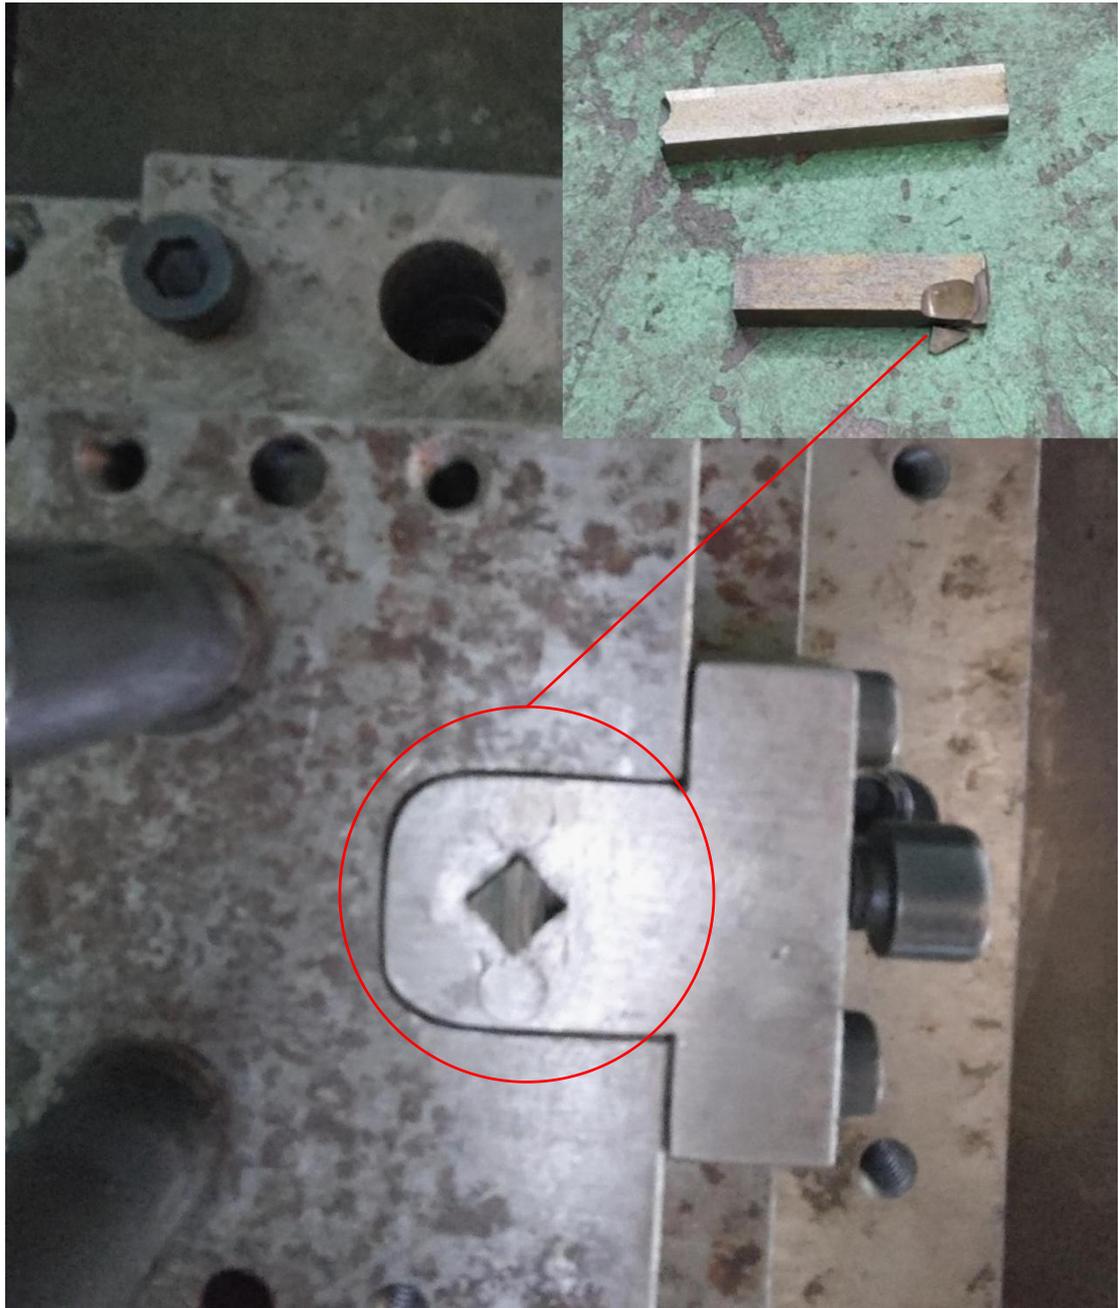
图 5 冲压模具件上的方形冲针断口

维修工卢某耀在维护四柱液压机冲压应用模具件冲针时，未按照模具调试操作规程操作，未注重自身安全、冒失地将自行外加工（非标）方型冲针进行更换替代，试模时，在冲针未对准孔情况下，下冲速度过快，刚更换的冲针与冲压件在剪切应力作用下，冲针发生断裂飞出，碰巧刺穿卢某耀左侧颈部导致事故的发生。

杜绝人的不安全行为，防范安全事故发生；六是对加工件的采购使用要严格把关、提高质量安全。

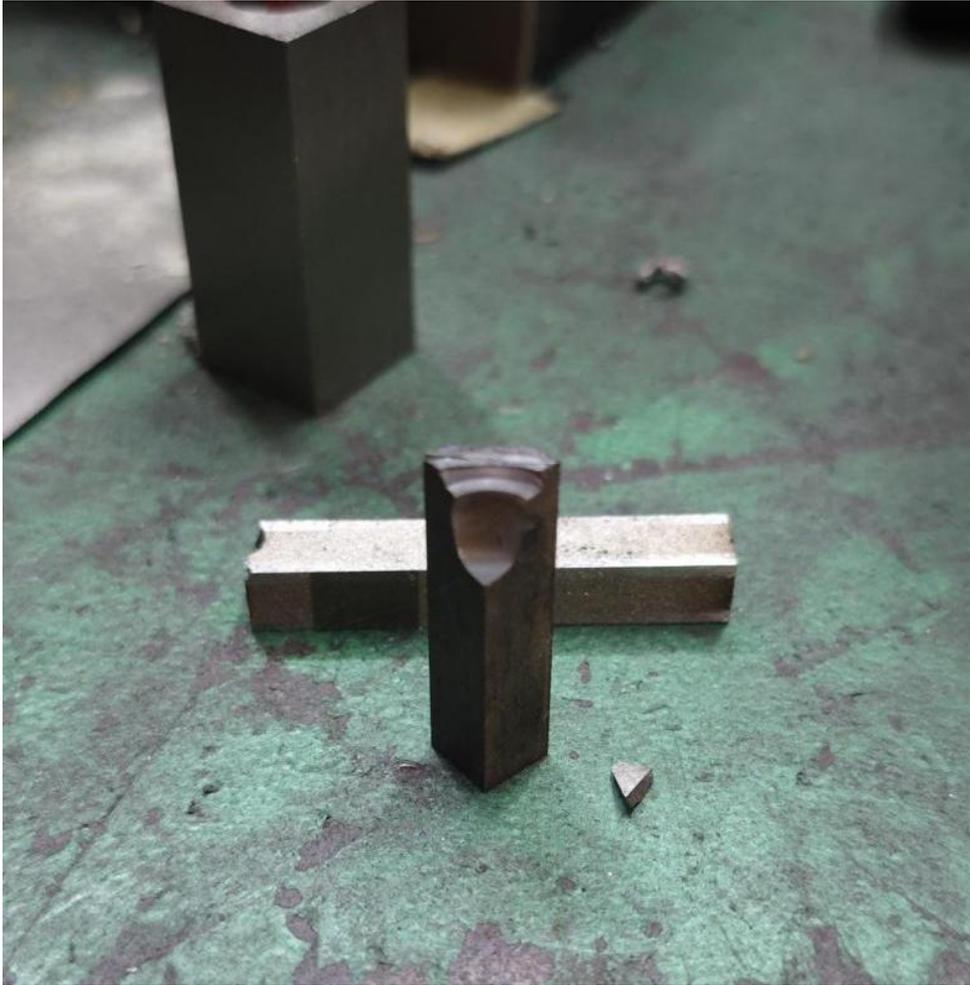
图 6 事故发生后方形冲针近照
