凤樾棠花园
水土保持方案报告书
(报批稿)

建设单位：江门市滨江置地投资开发有限公司

编制单位：江门市博亿工程咨询有限公司

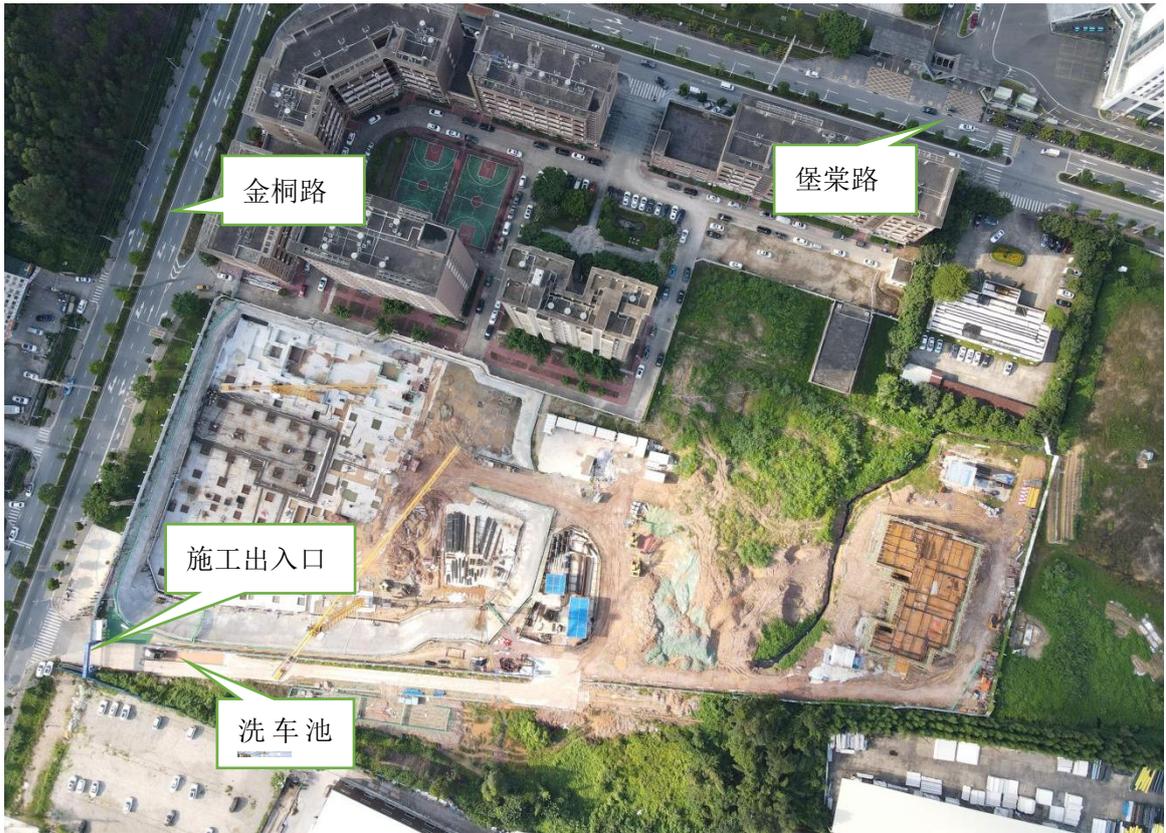
照片 1 项目区航拍

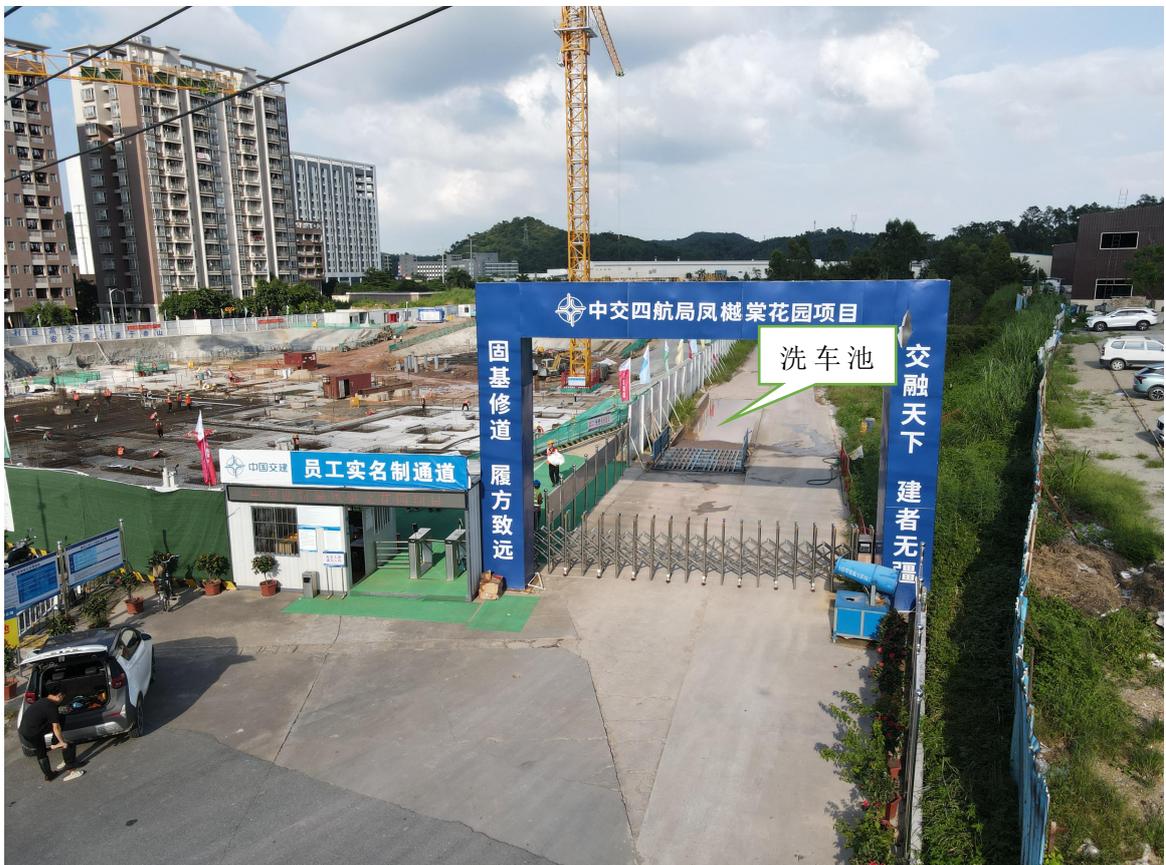
照片 2 项目施工出入口

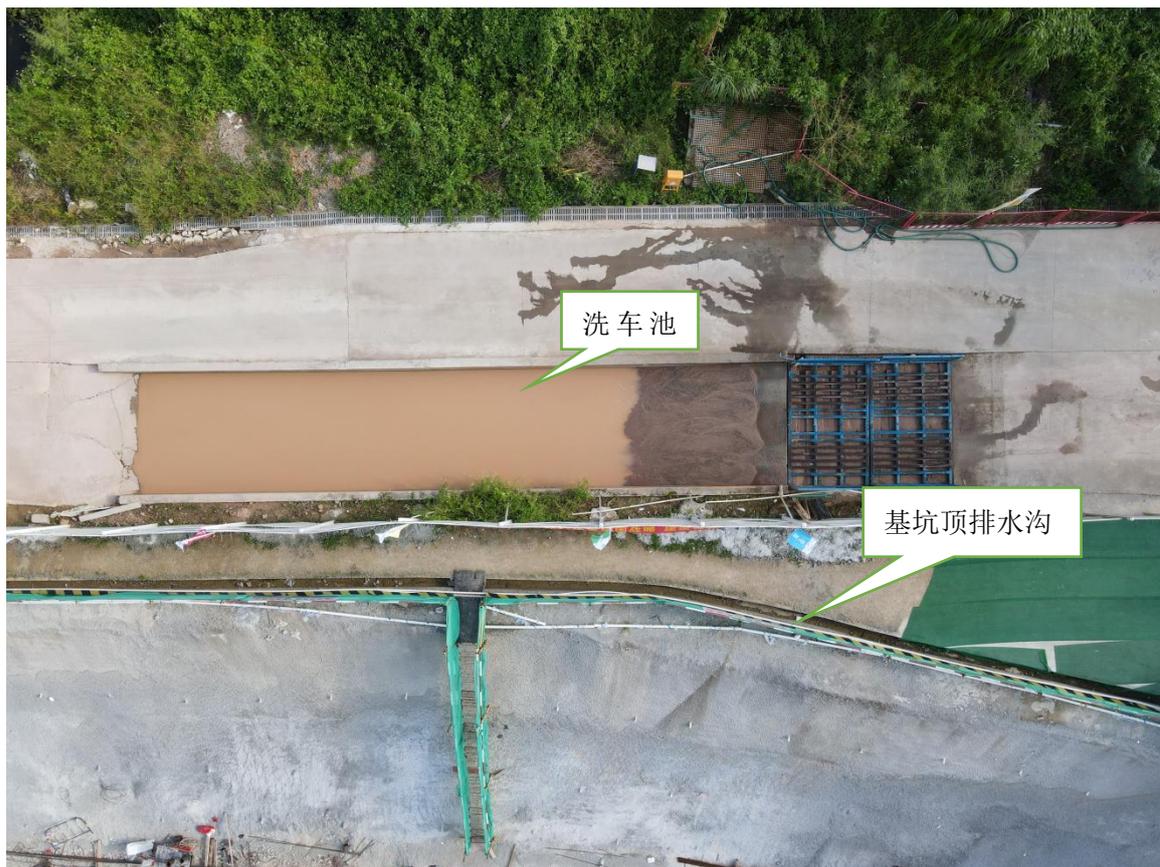
照片3 项目区洗车池

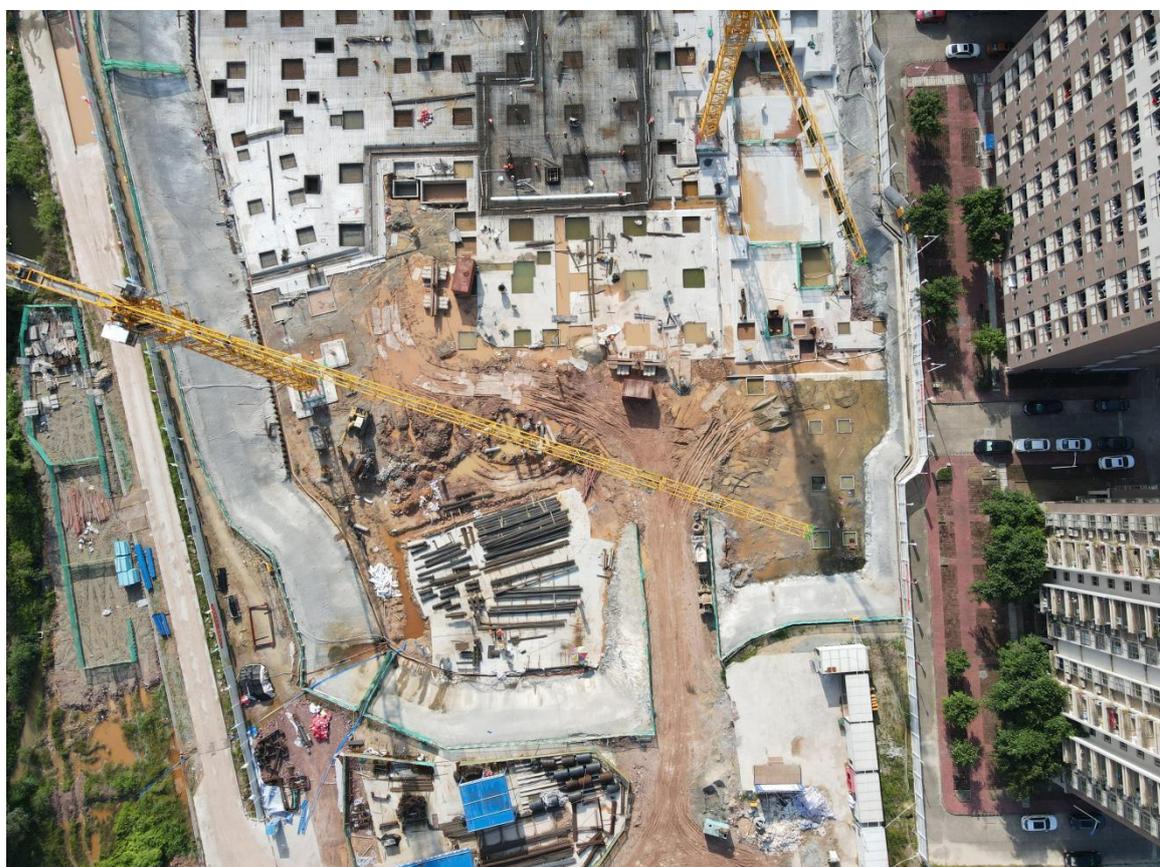
照片4 项目建筑物基础施工现状

截至本方案编制时，建设单位已在项目区四周修筑施工围蔽，在项目施工出入口布设洗车池，目前 1#~3 楼正进行正进行基础施工，9#幼儿园正进行地上建筑物施工建设，其余部分有序准备中。地块已扰动面积约为 2.65hm²，扰动部分大部分处于裸露状态，且尚未及时布设基坑底排水沟、集水井、沉沙池及临时苫盖等，存在水

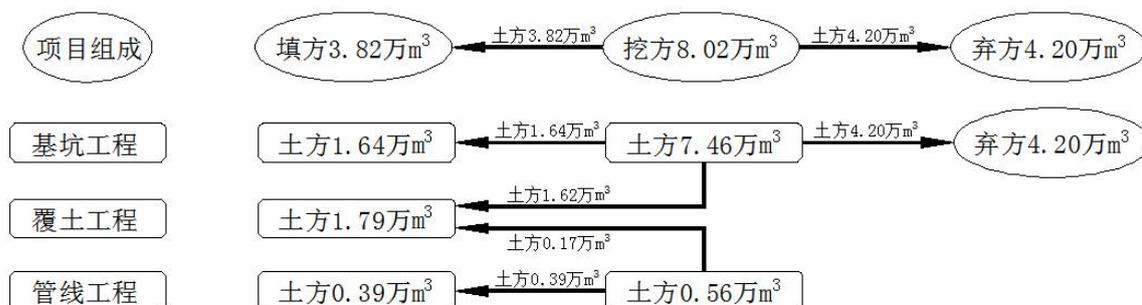
图 2.4-1 土石方流向框图

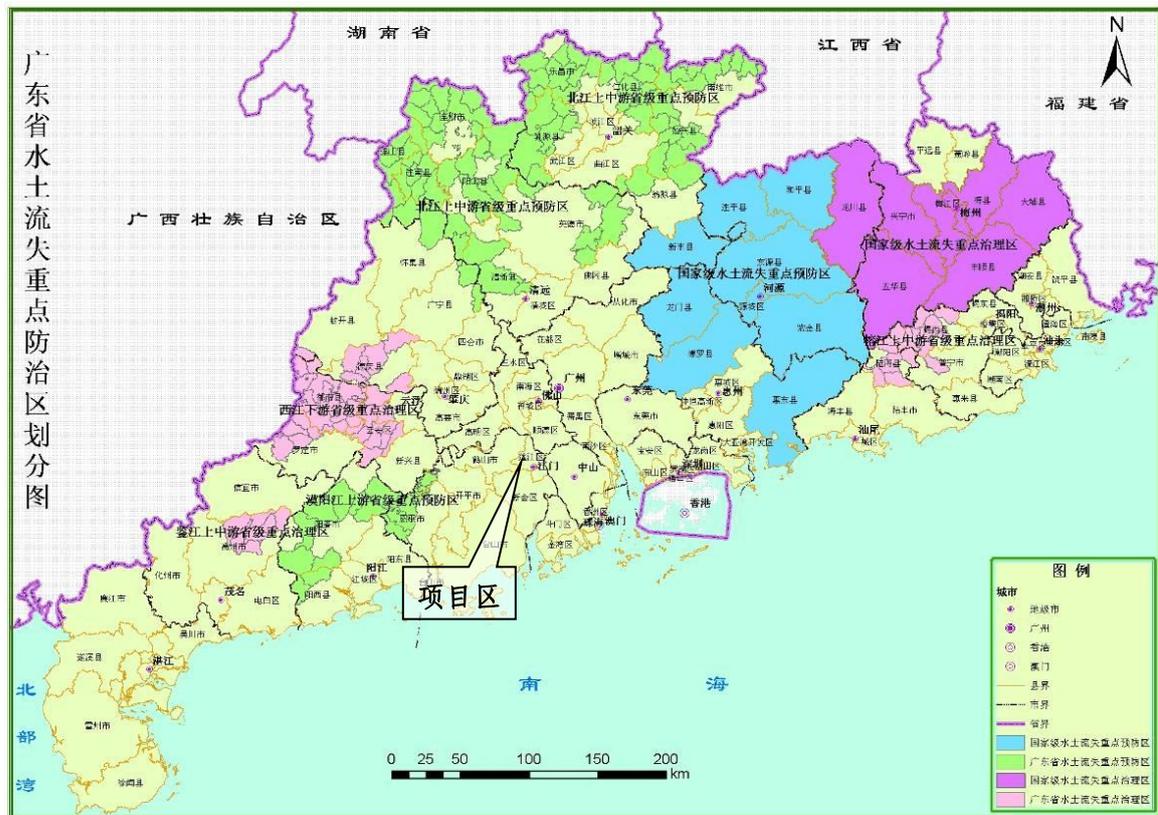
图 4.1-1 广东省水土流失重点防治区划分图

按全国水土流失类型区的划分，项目所在江门市蓬江区属于南方红壤区，水土流失的类型以水力侵蚀为主，土壤容许流失量为 $500t/(km^2 \cdot a)$ 。根据《水利部办公厅关于印发〈全国水土流失规划国家级水土流失重点预防区和重点治理区复核划分成果〉的通知（办水保〔2013〕188号）》、《广东水利厅关于划分省级水土流失重点预防区和重点治理区的公告（2015年10月13日）》和《广东省江门市水土保持规划》（2016-2030年）等文件，项目区所在地江门市蓬江区棠下镇不属于各级人民政府和相关机构公告的水土流失重点预防区和重点治理区。详见下图 4.1-1、4.1-2。

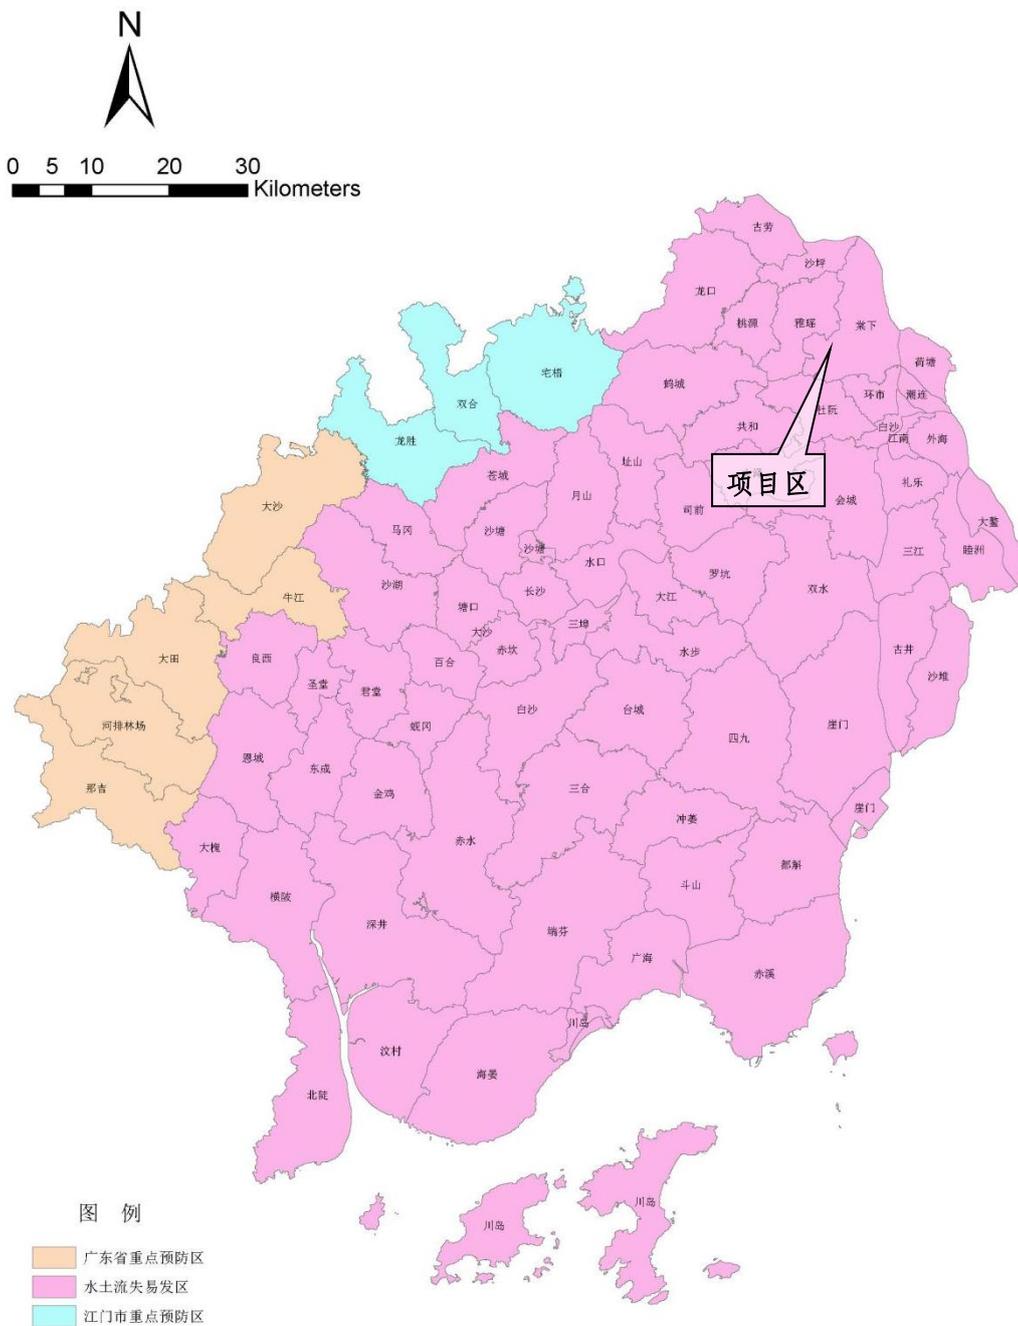
图 4.1-2 江门市水土流失重点防治区划分图

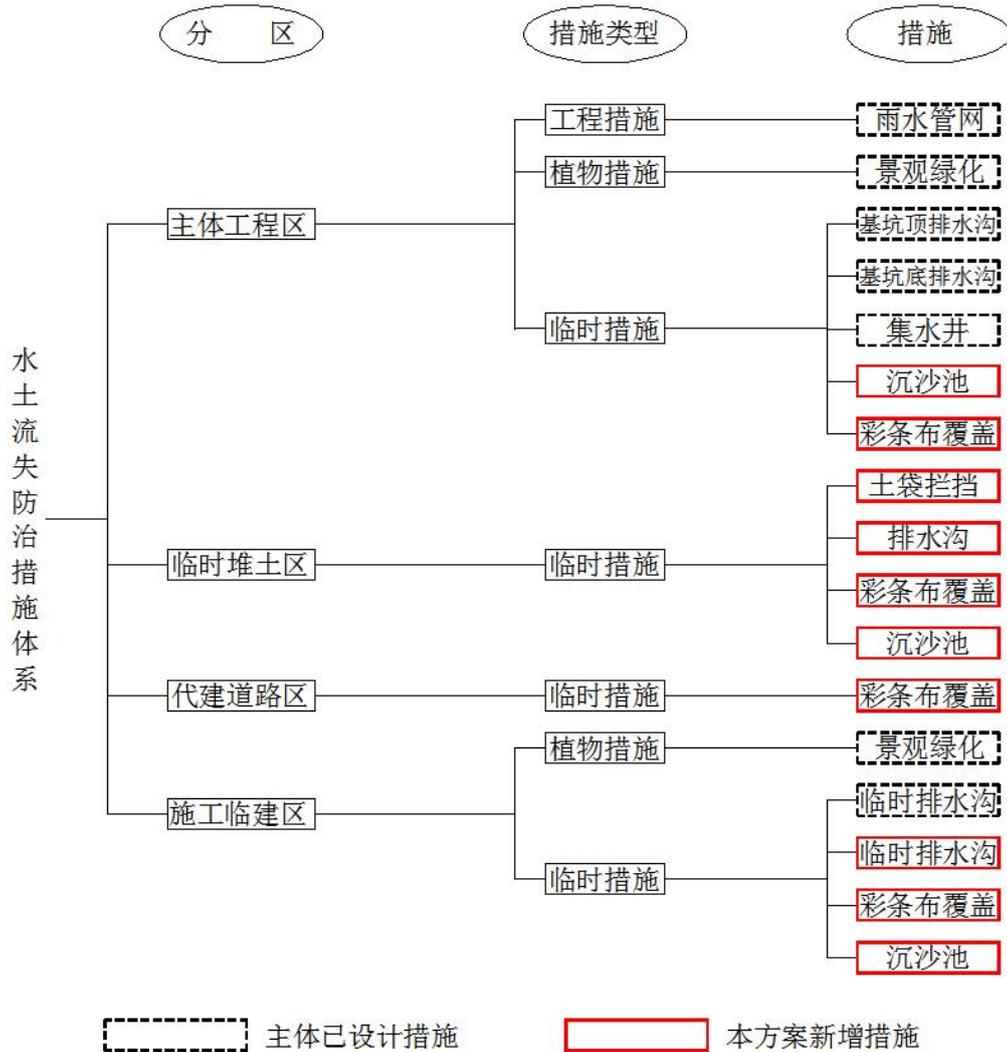
图 5.2-1 水土流失防治措施体系框图

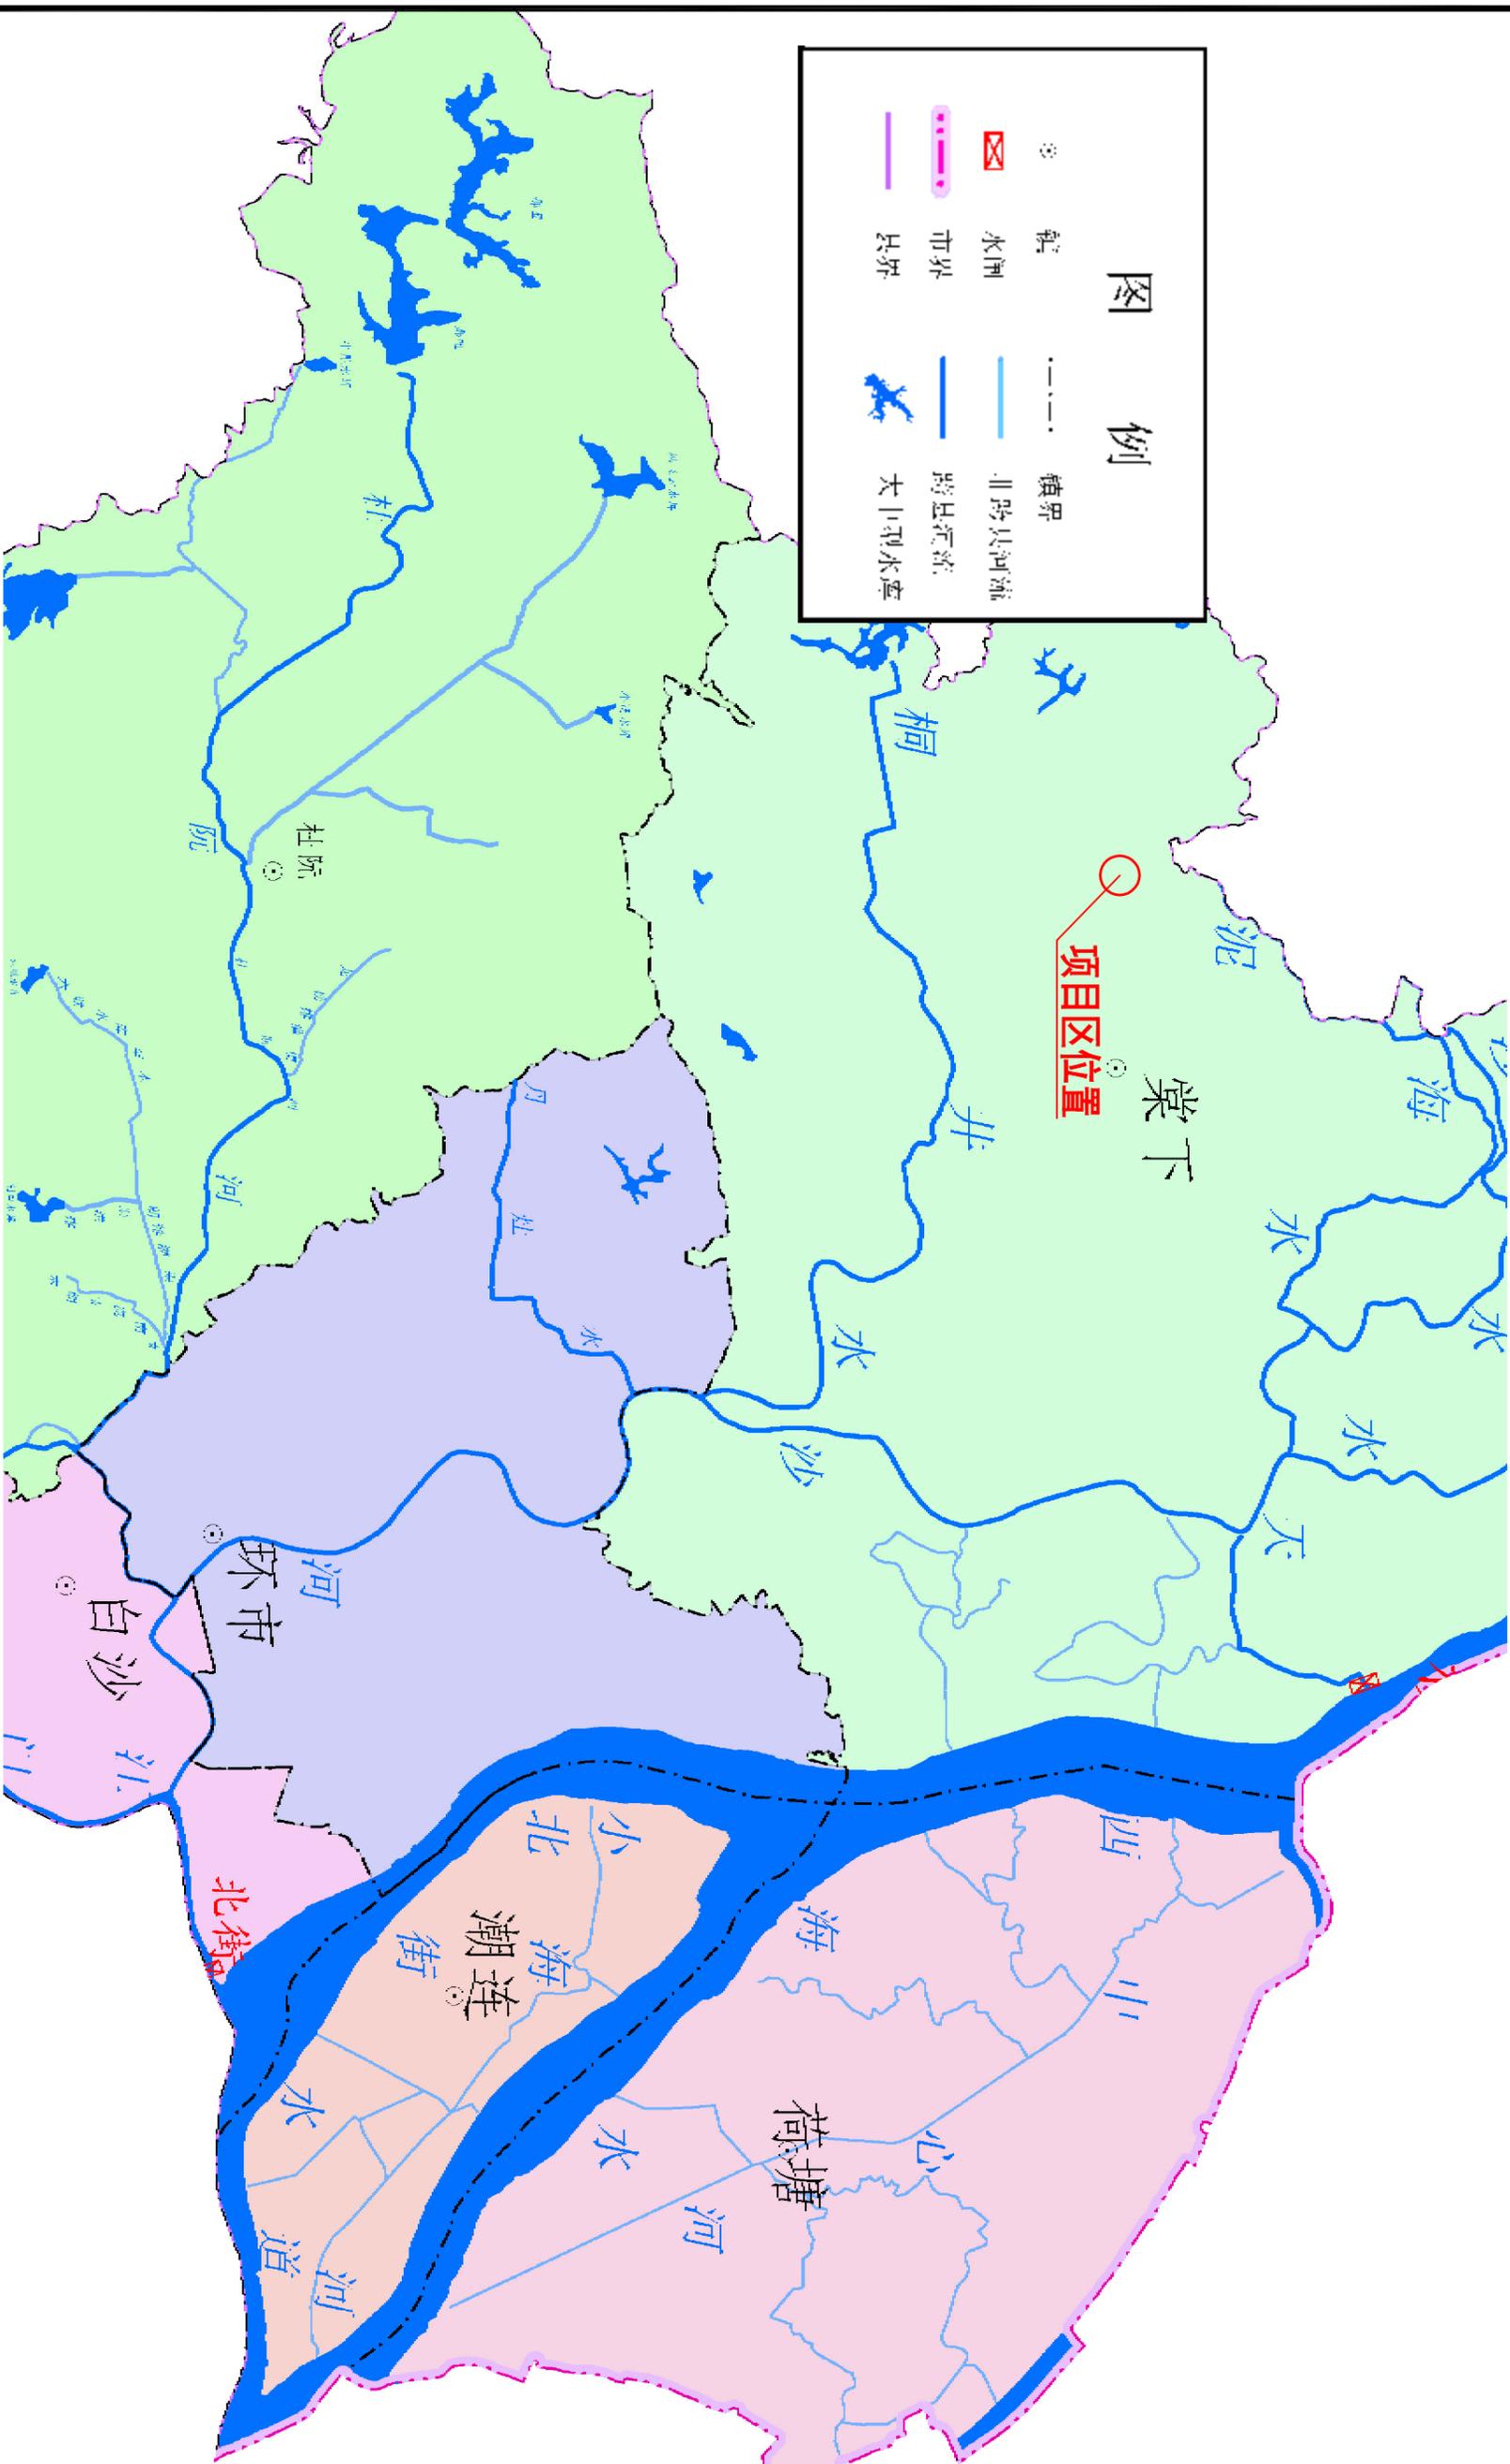
项目区水系图

项目建设区附近没有河流水系，周边范围内均为市政道路、住宅区或工业厂房。

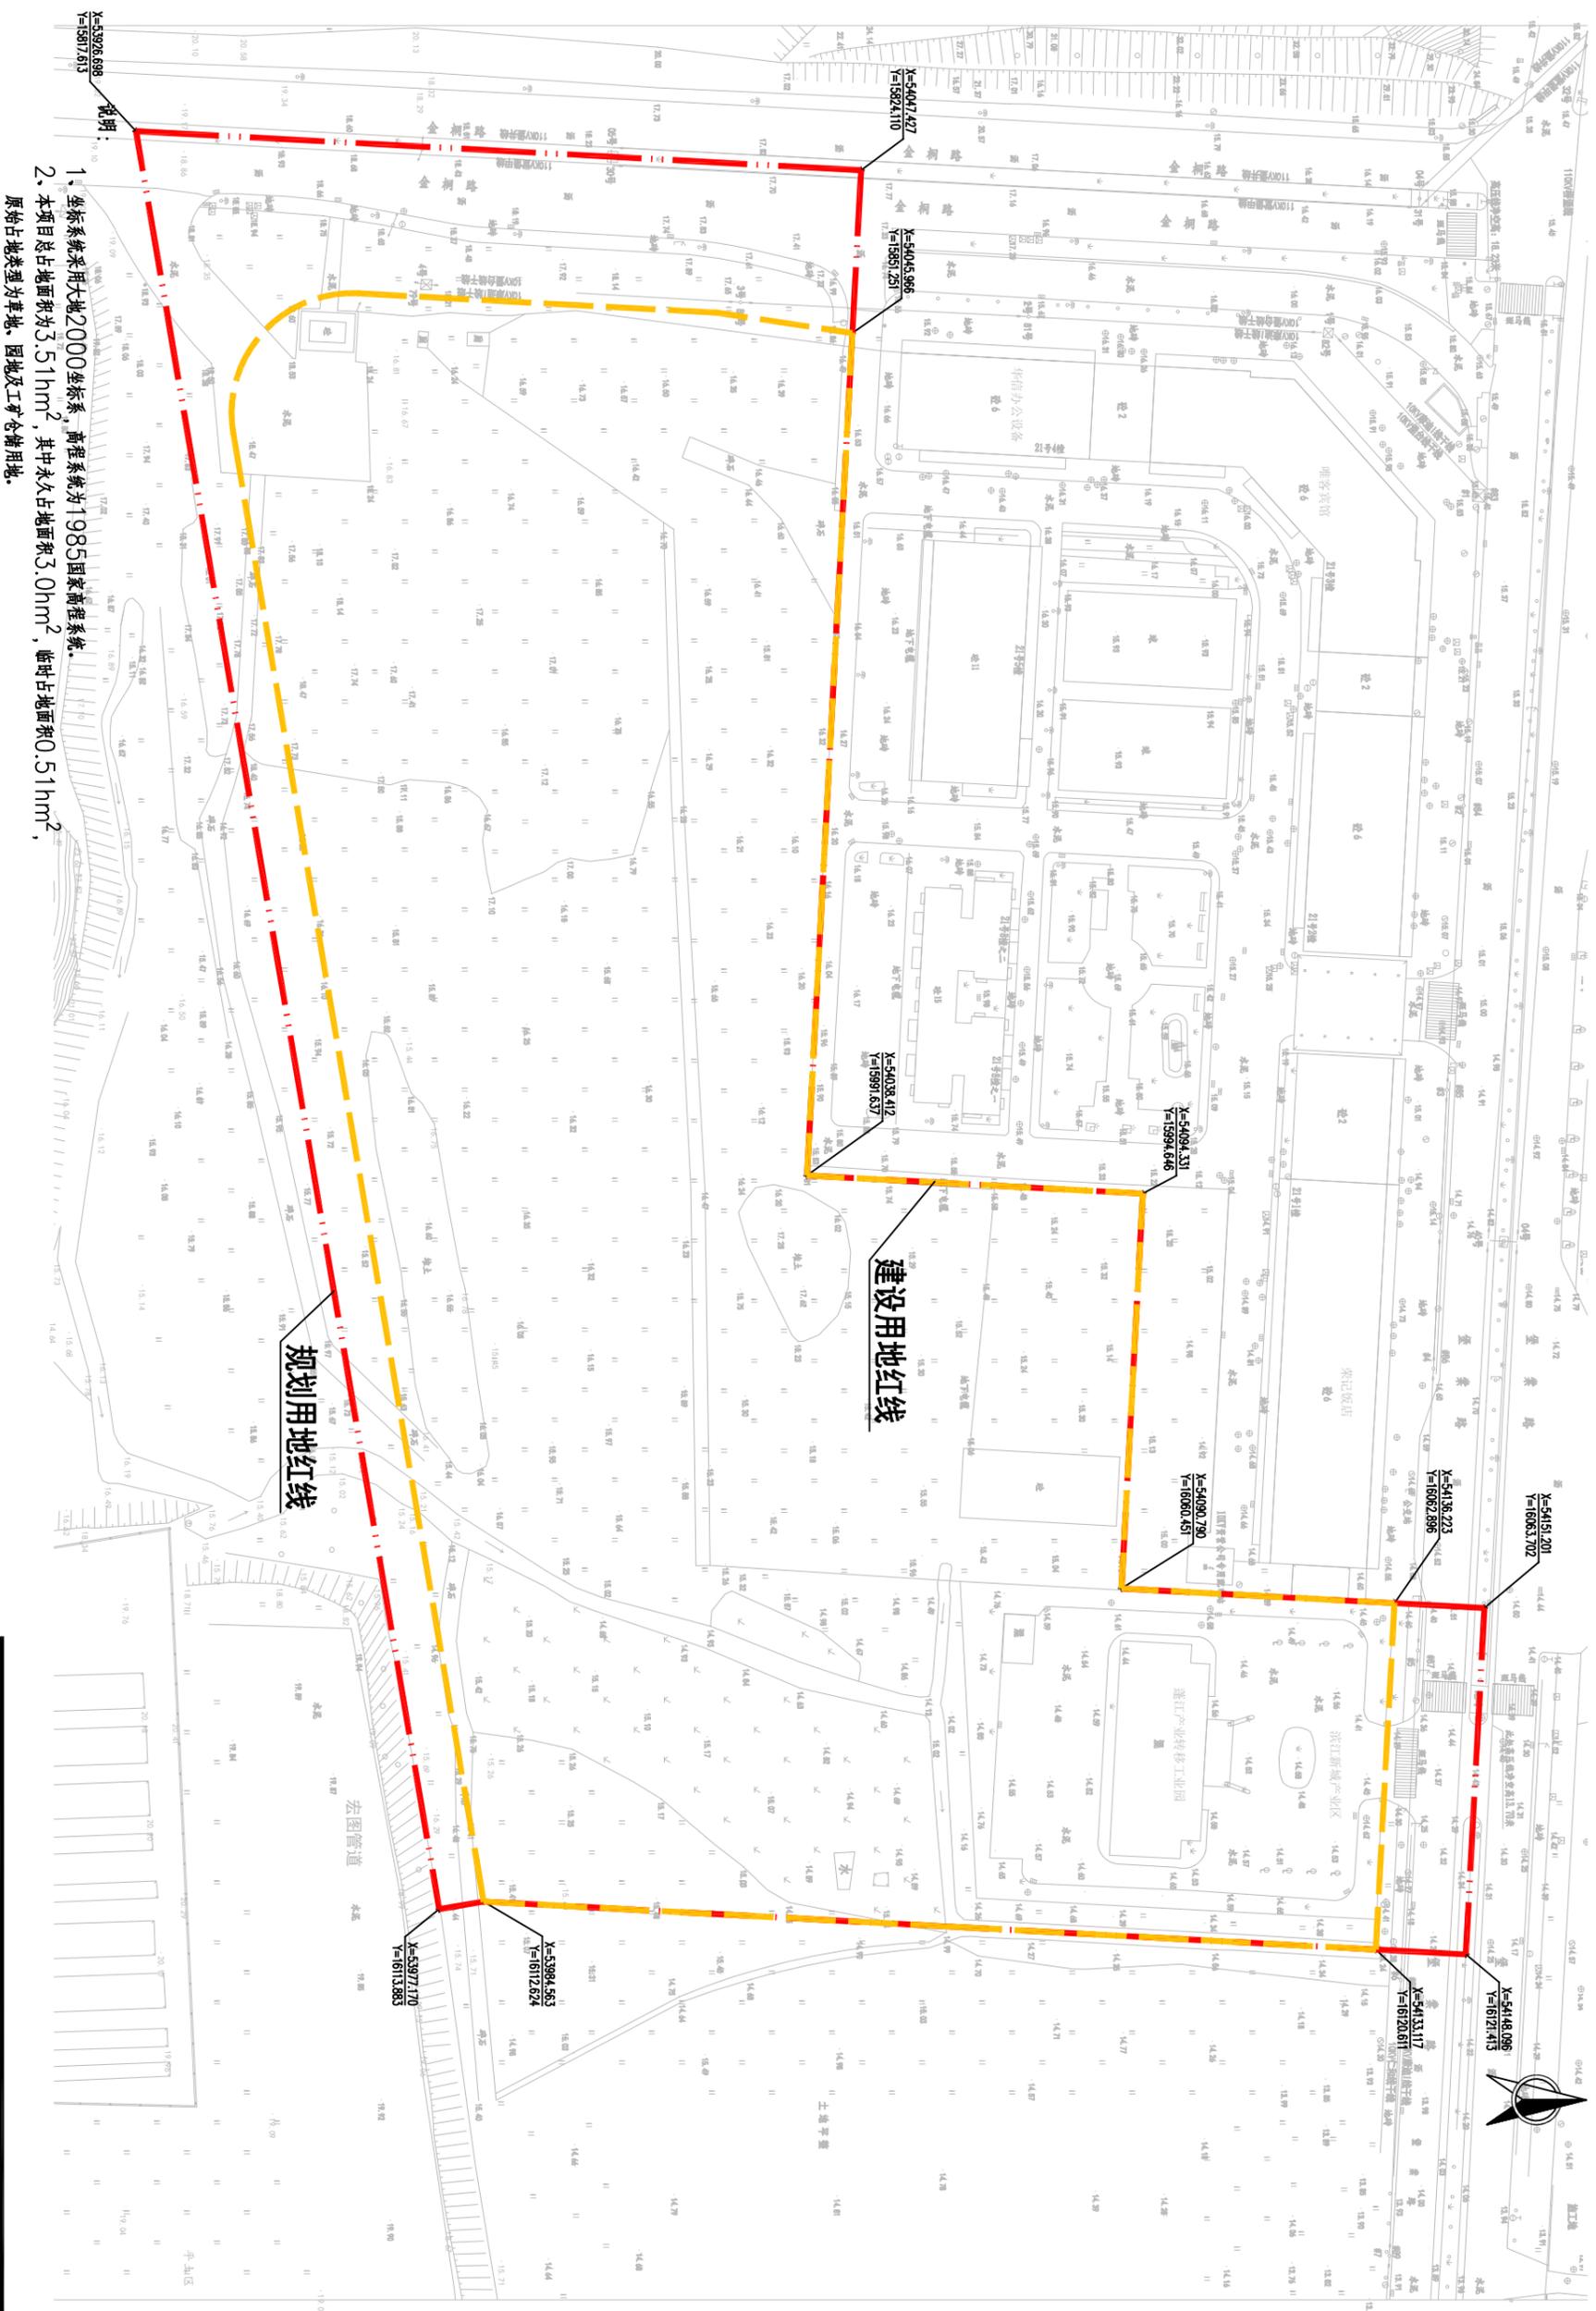
项目区原地形地貌图

- 说明:
1. 坐标系采用大地2000坐标系, 高程系统为1985国家高程系统.
 2. 本项目总占地面积为3.51hm², 其中永久占地面积3.0hm², 临时占地面积0.51hm², 原始占地类型为草地、园地及工矿仓储用地.

根据主体提供的工程地形图资料及结合历史影像分析，本项目用地范围内原始地貌主要为草地、园地及工矿仓储用地等，原始地面标高 14.02m~18.47m（1985 国家高程系统），场地整体地势东侧较低西侧较高。

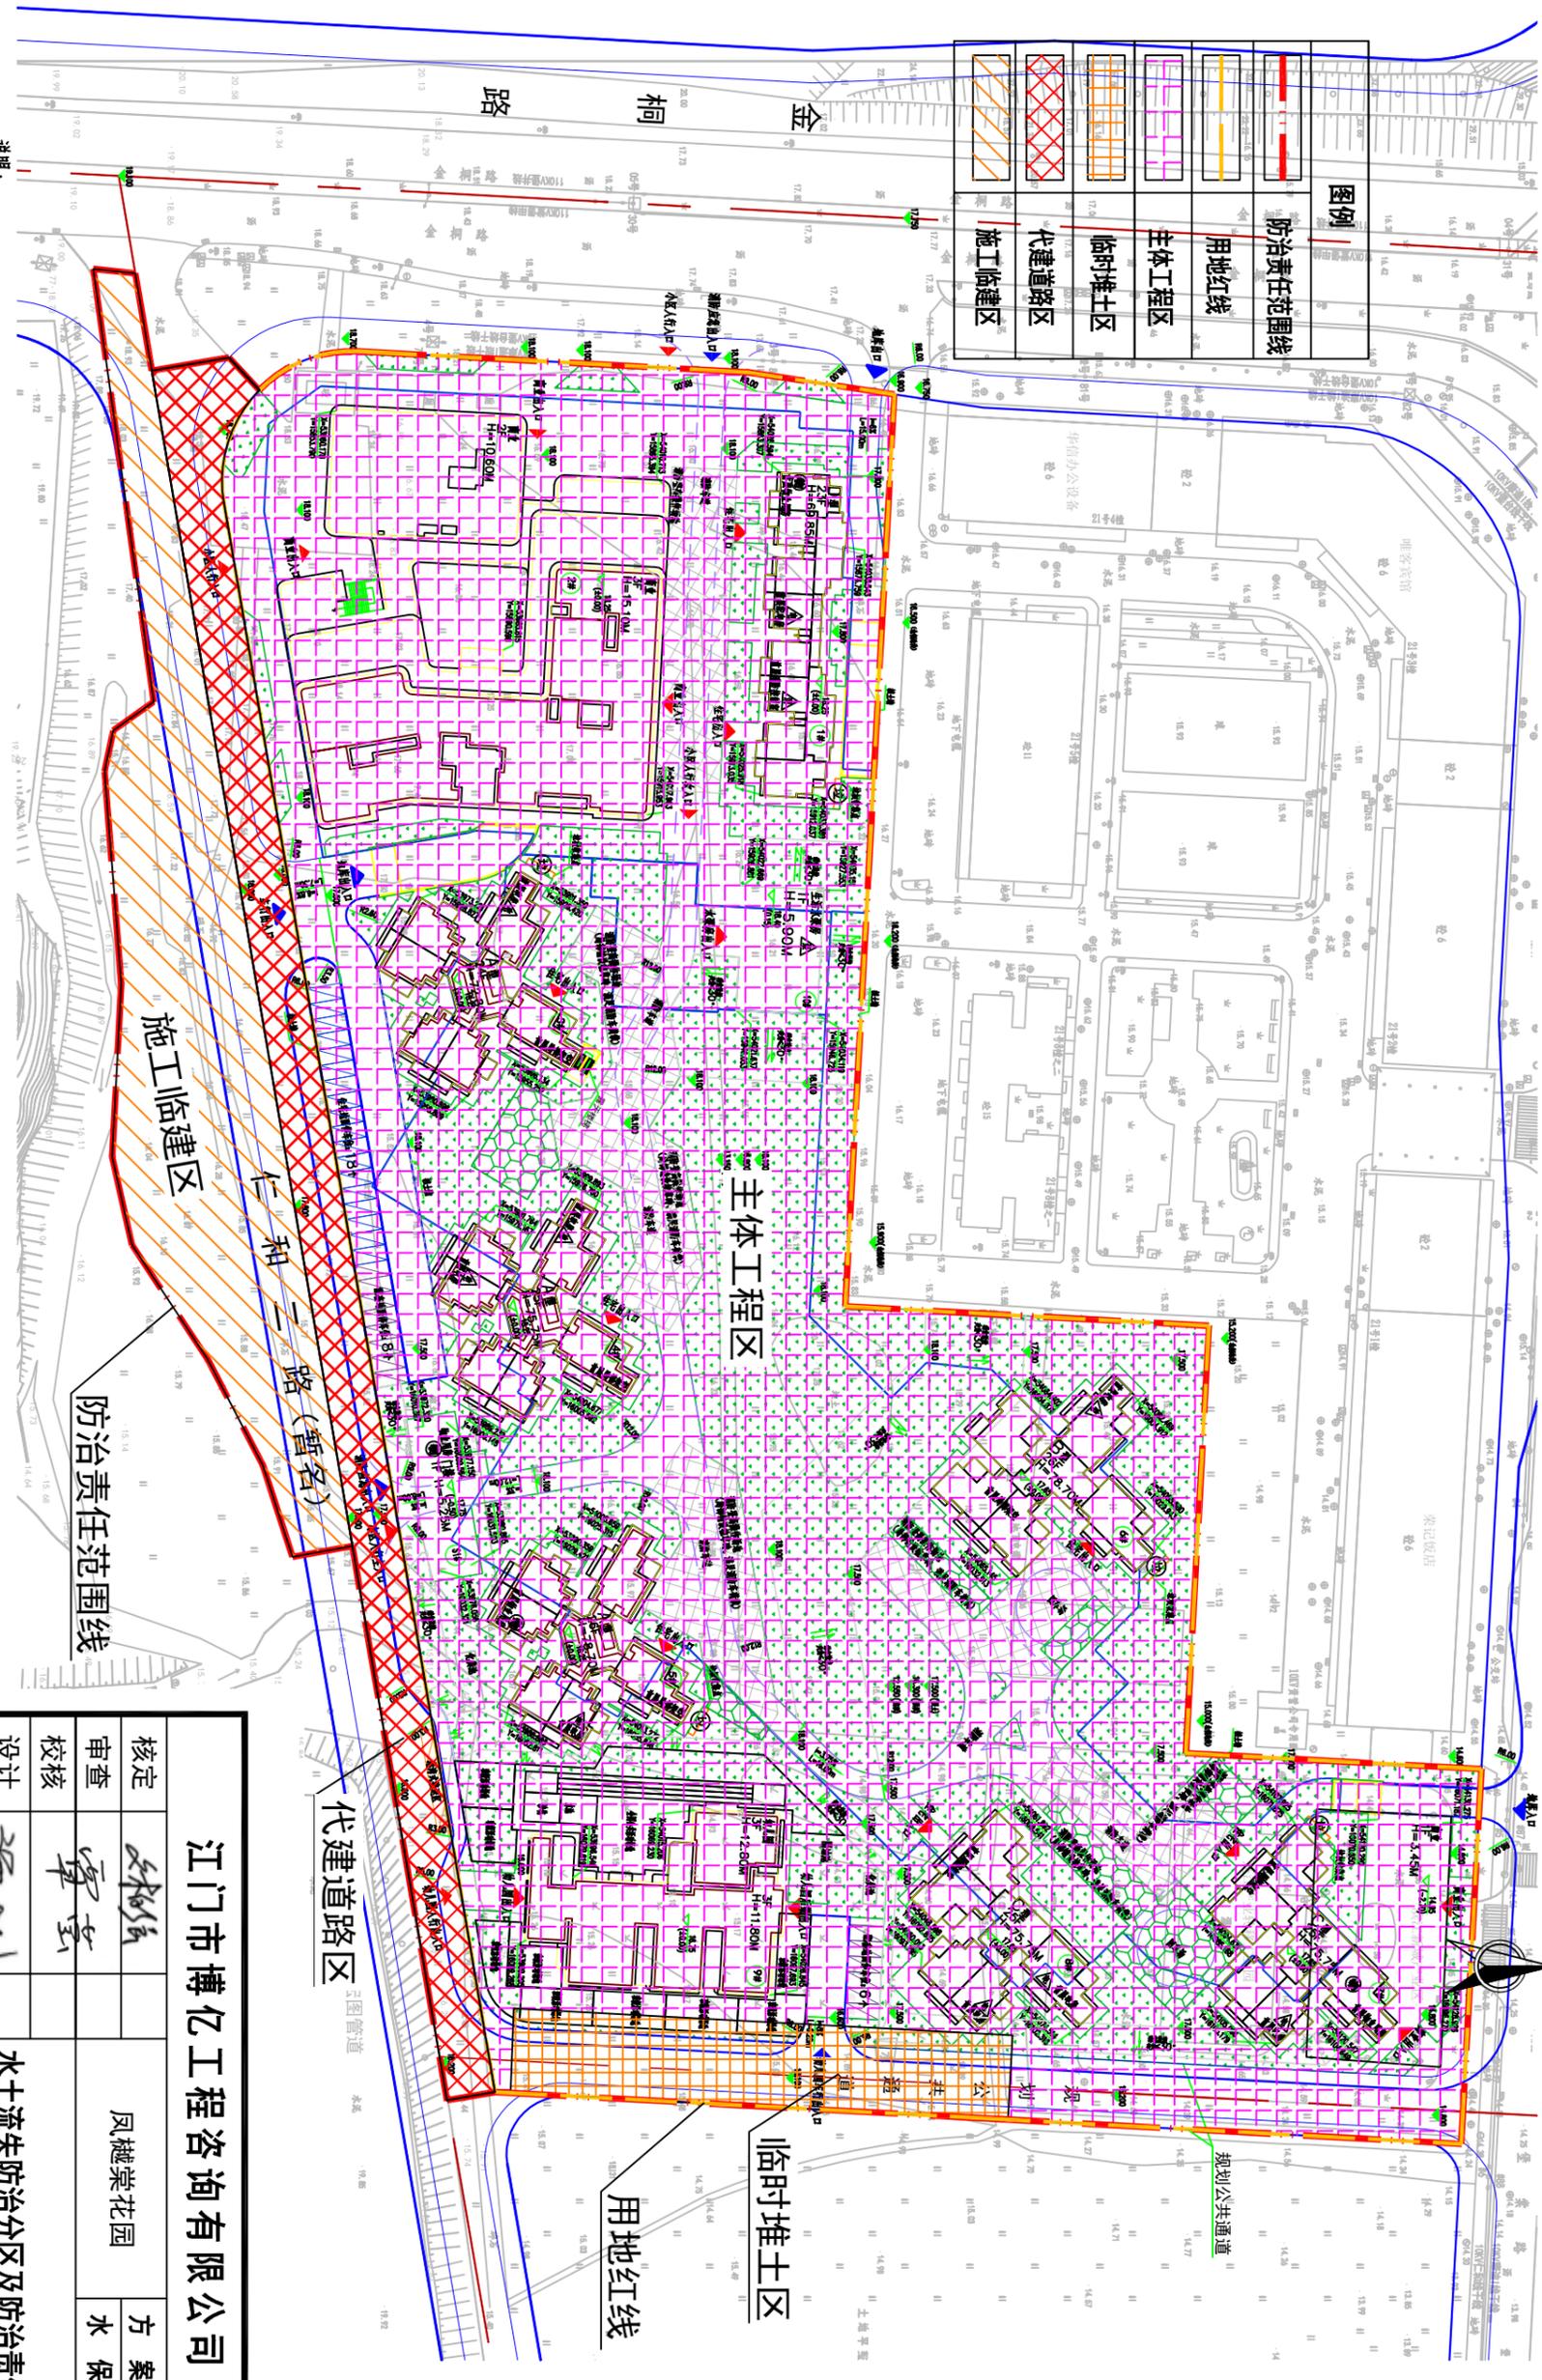
水土流失防治分区及防治责任范围图

- 1、坐标系统采用大地2000坐标系, 高程系统为1985国家高程系统.
- 2、本项目水土流失防治责任范围为3.51hm².

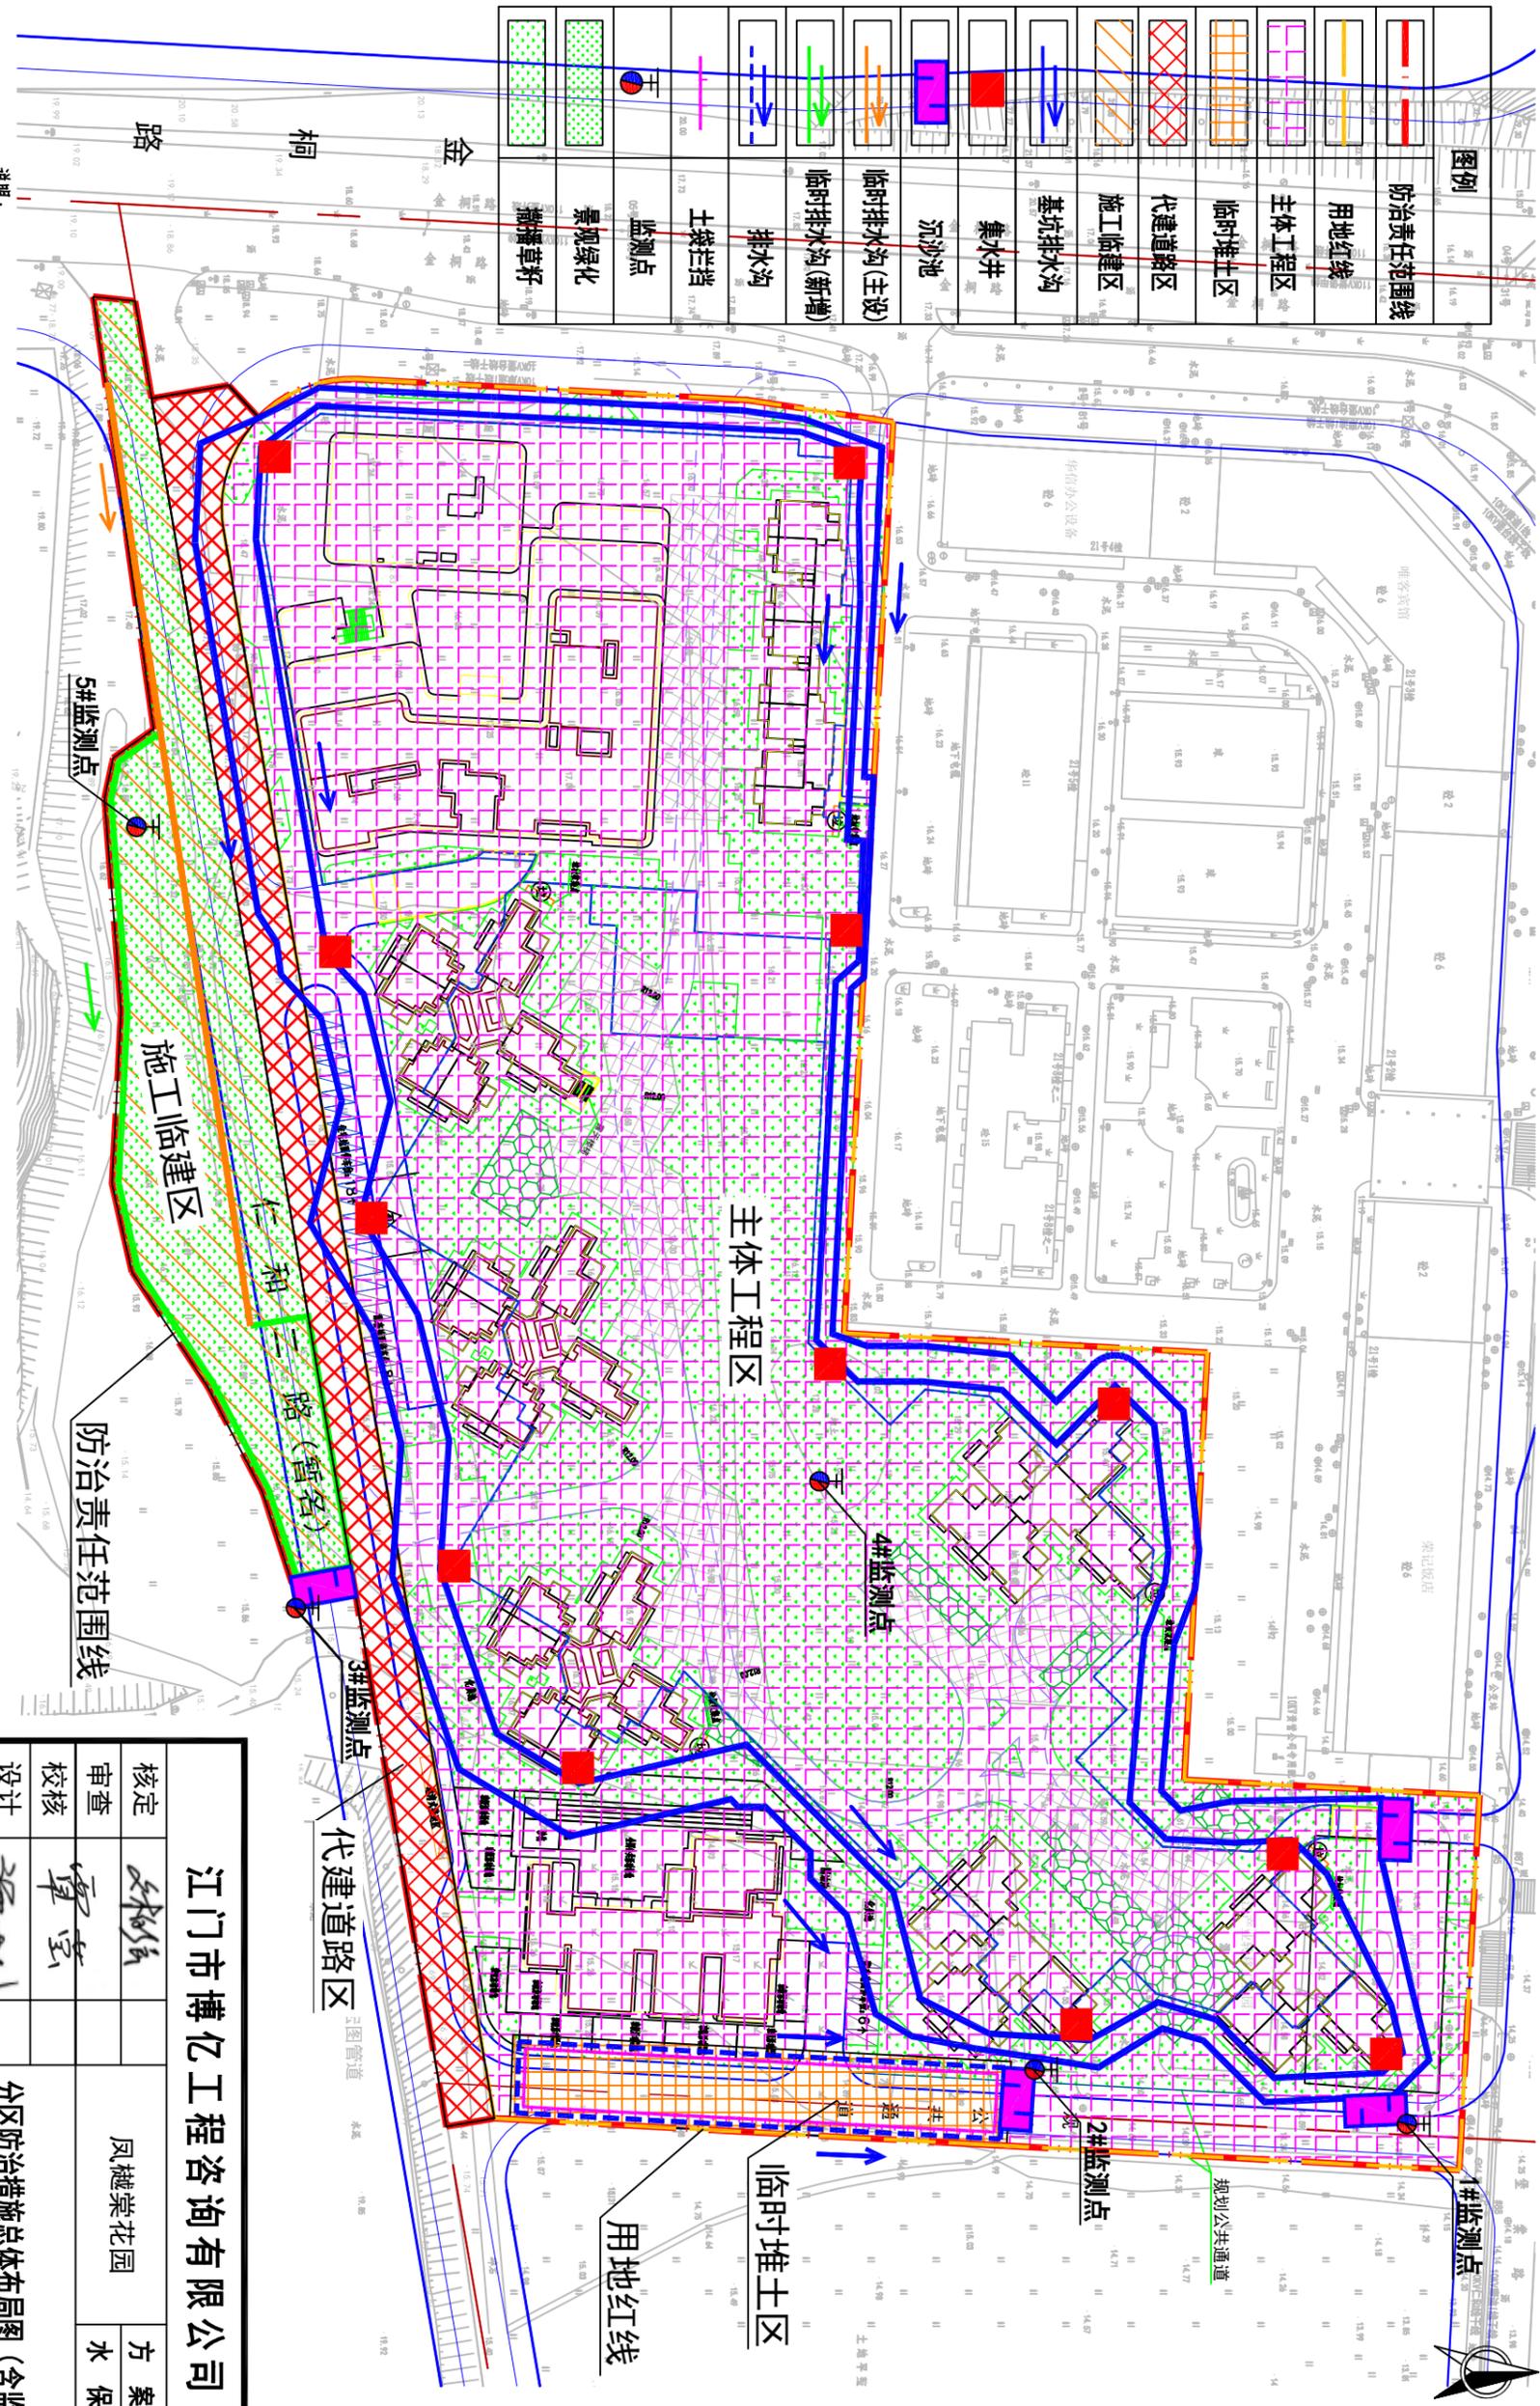
分区防治措施总体布局图 (含监测点位)

说明:
 1、坐标系采用大地2000坐标系, 高程系统为1985国家高程系统。
 2、本项目水土流失防治责任范围为5.51hm²。

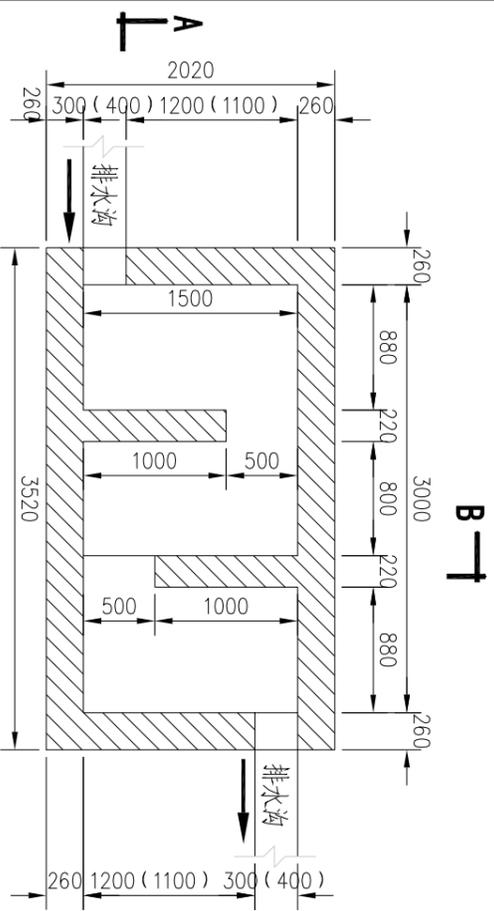
沉沙池平面图
(方案新增)
1:50
