凤樾棠花园
水土保持方案报告书
(报批稿)

建设单位：江门市滨江置地投资开发有限公司

编制单位：江门市博亿工程咨询有限公司

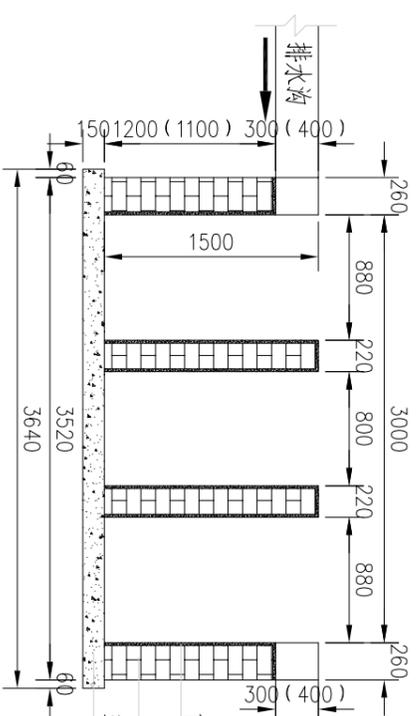
A-A断面图
1:50

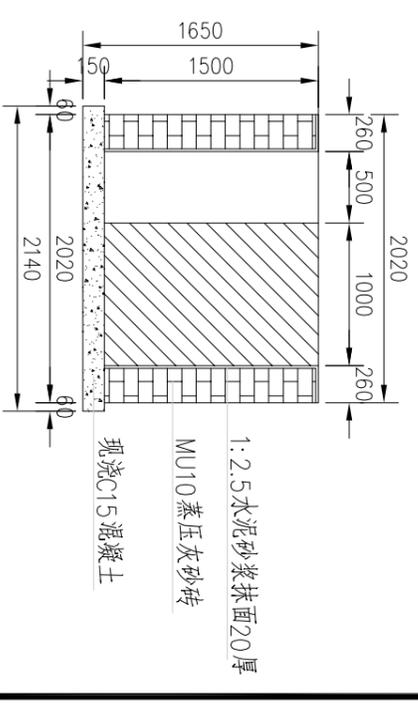
B-B断面图
1:50

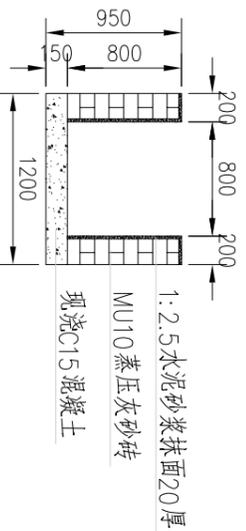
集水井大样图
(主体设计)
1:50

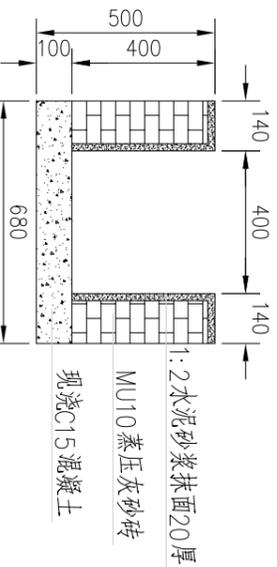
基坑排水沟大样图
(主体设计)
1:20

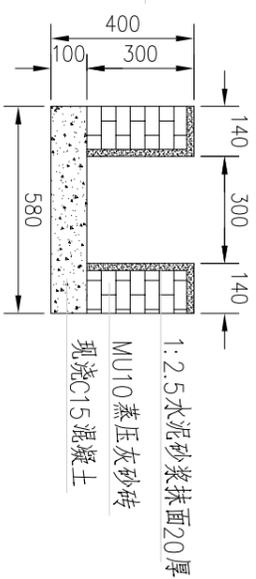
临时排水沟大样图
(主体设计/方案新增)
1:20
